# **EFFEKTER AF BÆVERDÆMNINGER PÅ BESTANDEN AF LAKS OG ØRRED I 2 TILLØB TIL STORÅ - AUGUST 2021**

## **HOLSTEBRO KOMMUNE**

# 1. Indledning

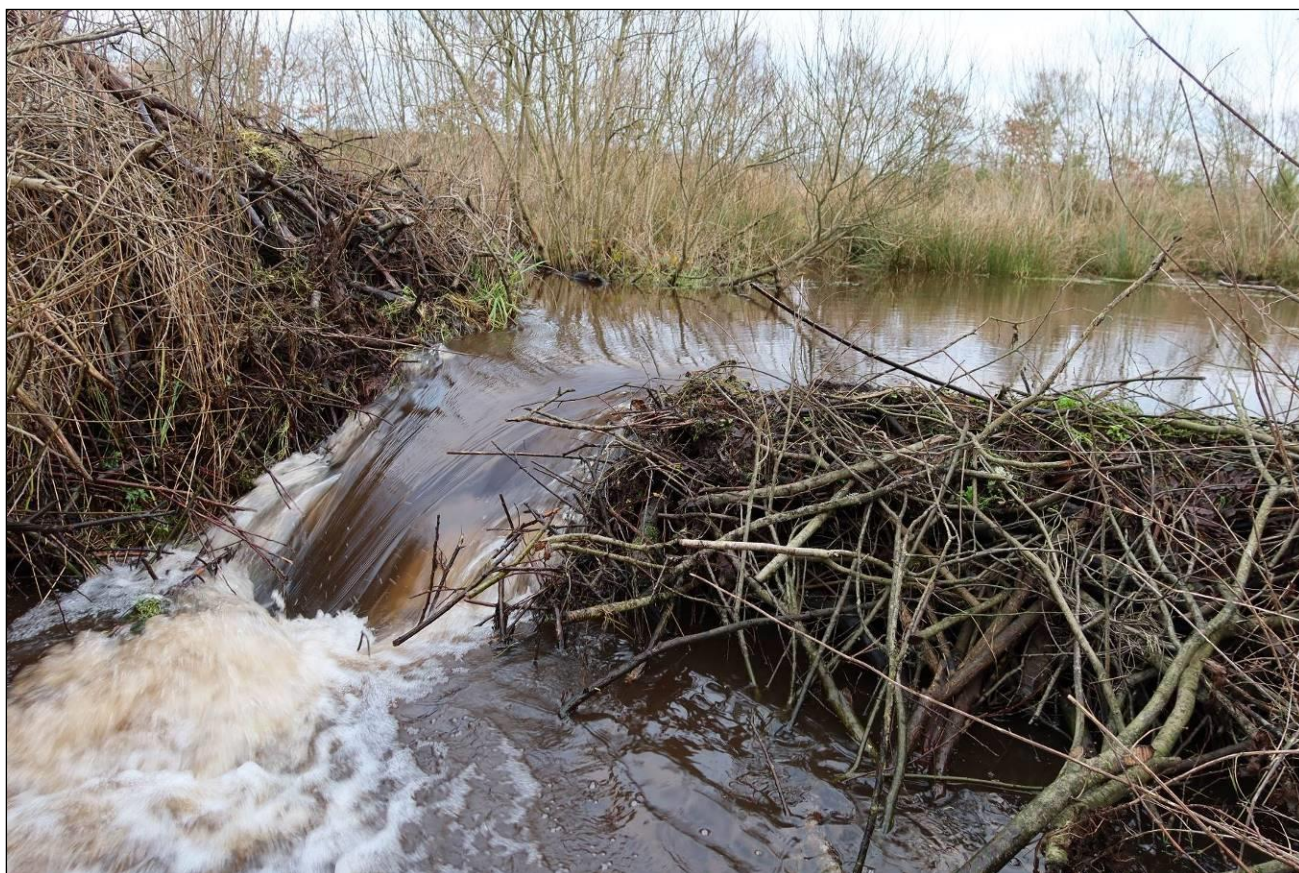
*Forsidebillede: Delvis reguleret primær bæverdæmning i Gryde Å (Foto: Jakob Larsen, 2020)*

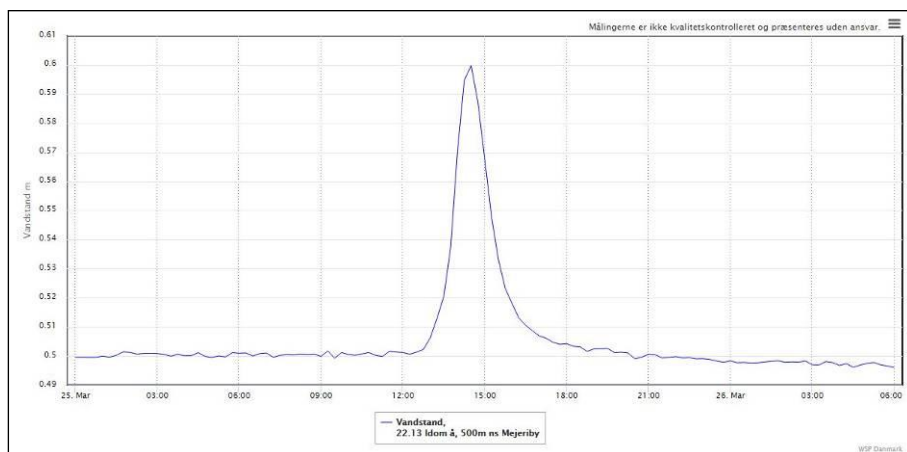
Episoden hvor alle dæmninger blev fjernet den 25. marts 2020 førte til en voldsom sand- og slamtransport ned gennem vandløbet, der potentielt har skadet overlevelsen af ørred- og lakse

æg på en strækning af 5 km nedstrøms (til tidligere dambrugsområde ved Borrisvej, hvor der er etableret sandfang).

Graf der viser vandstandsstigning 2 km nedstrøms bæverdæmning i forbindelse med dæmningens uautoriserede fjernelse 25. marts 2020 (Hydrometre station Idom Å 500 m ns. Mejeriby).

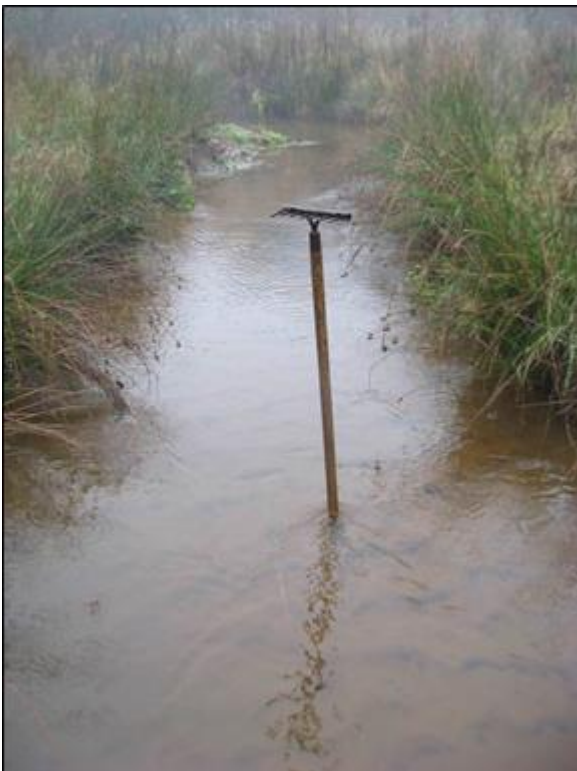
*Billede af sandaflejring i stuvningszone ved sekundær dæmning i Gryde Å ved Idrætsvej, Nr. Felding 2021 (Foto: Jakob Larsen)*

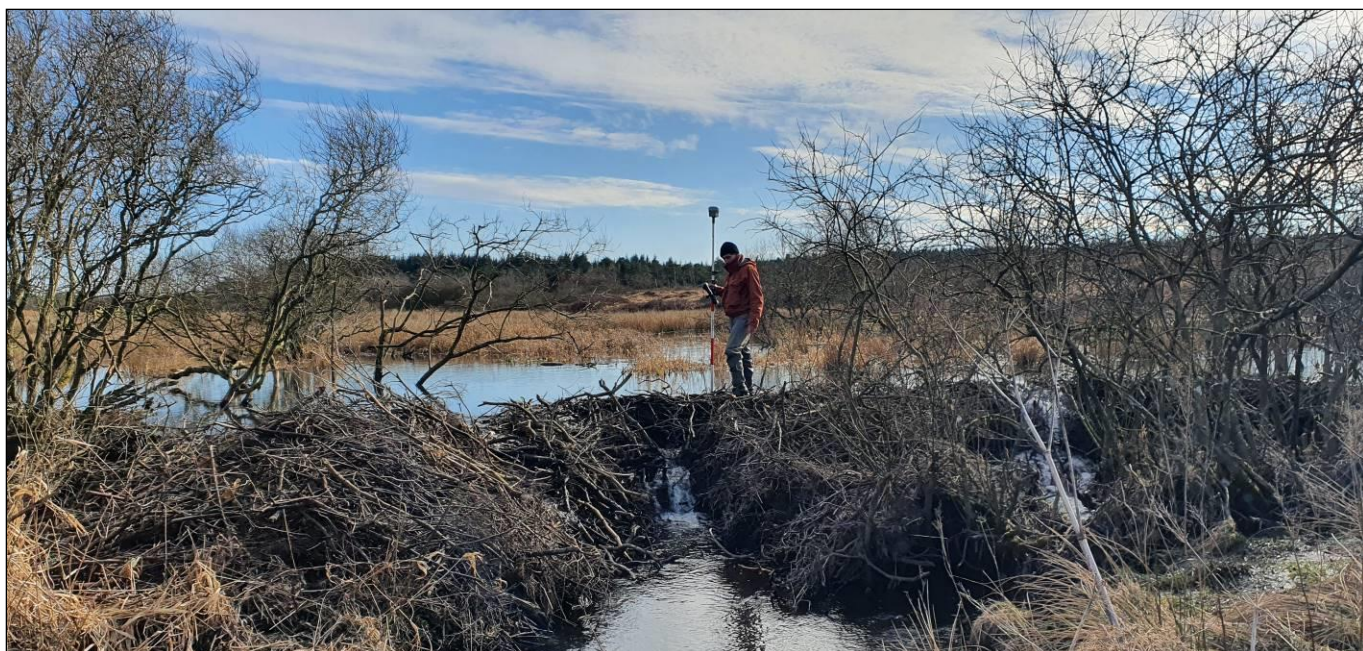
Laksefisk kan ikke forcere vandspejlsfald ved høje dæmninger og som det tidligere er beskrevet af Faunapassageudvalget (2004), er der en yderligere kumuleret negativ effekt ved serieforbundne spærringer.

*Billede viser den primære dæmning ved Idom Å hvor dæmningshøjden er ca. 1,5 meter opmålt fra vandløbsbunden. (foto: Finn Sivebæk).*

Nedstrøms de sekundære og primære bæverdæmninger er vanddybden heller ikke særlig stor, hvilket bidrager til at laksefiskene har svært ved at passere spærringerne, da der ikke er tilstrækkelig dybde for afsæt for spring. Endvidere ses der ved en række af dæmningerne at afledningen af vand hen over dæmningen bliver spredt og meget diffus, hvilket også gør det svært for laksefiskene at komme forbi, da der ikke er en samlet vandstråle at springe i. En stor del af vandet ledes af dæmningen ofte ind over terræn på begge sider af vandløbet. Se foto herunder. Generelt er bæverdæmningerne solide konstruktioner, som kun langsomt vil nedbrydes i danske lavlandsvandløb.

Vil man tilgodese laks- og ørred samt andre vandrendefisk uden at regulere bæverbstanden lokalt, kræver det et løbende og omfattende vandløbstilsyn og at alle sekundære bæverdæmninger til gyde- og opvækstområder løbende fjernes i forkant af fiskenes op- og nedtræksperiode. Primære bæverdæmninger ved aktive bæverbo kan passeres af visse springende vandrefisk, såfremt dæmninger trækkes ned, så vandspejlsfaldet maksimalt er 30-40 cm. Passagemuligheden kan måske forbedres ved 5-10 m nedstrøms den delvist nedtrukne primærdæmning at opstuve vandløbet, så vandspejlsfaldet ideelt deles i 2 mindre spring af 15-20 cm. Denne afværgeforanstaltning vil Holstebro kommune teste i Gryde Å og Idom Å i gydesæsonen 2021/22 (se foto).

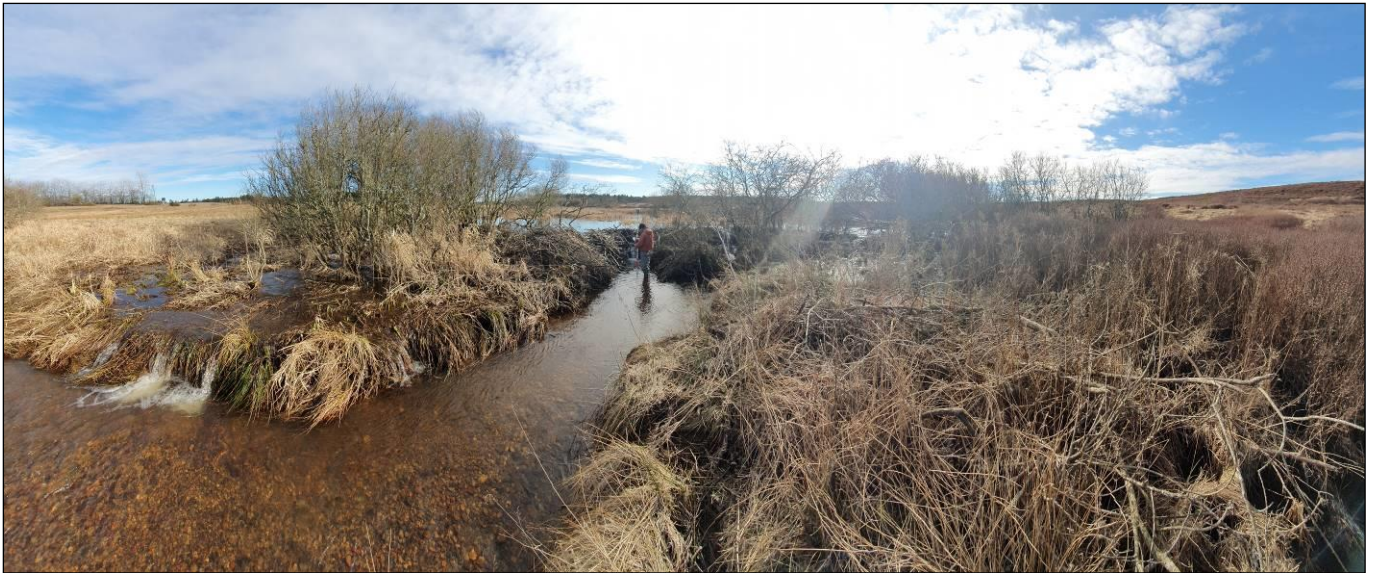
*Billede, der viser et eksempel hvordan vandet strømmer diffust forbi primærdæmningen i Idom Å (foto: Finn Sivebæk).*

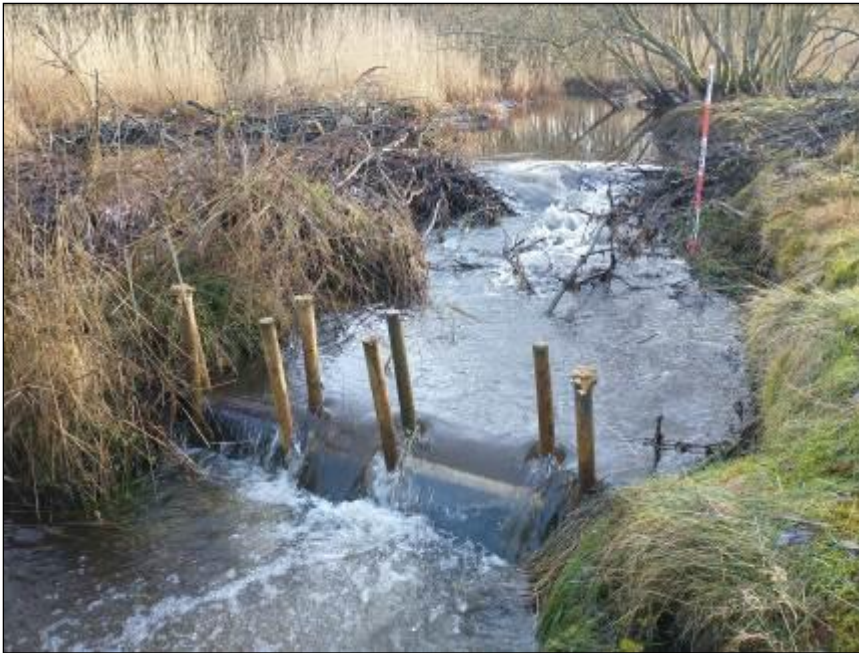
*Afværgeforanstaltning ved bæverdæmning i Idom Å ved Ormstrup  
(foto: Jakob Larsen, 16. december 2021)*
