# **FISKEUNDERSØGELSER I TILLØB TIL STORÅ SEPTEMBER 2020**

## **HOLSTEBRO KOMMUNE**

# Indledning

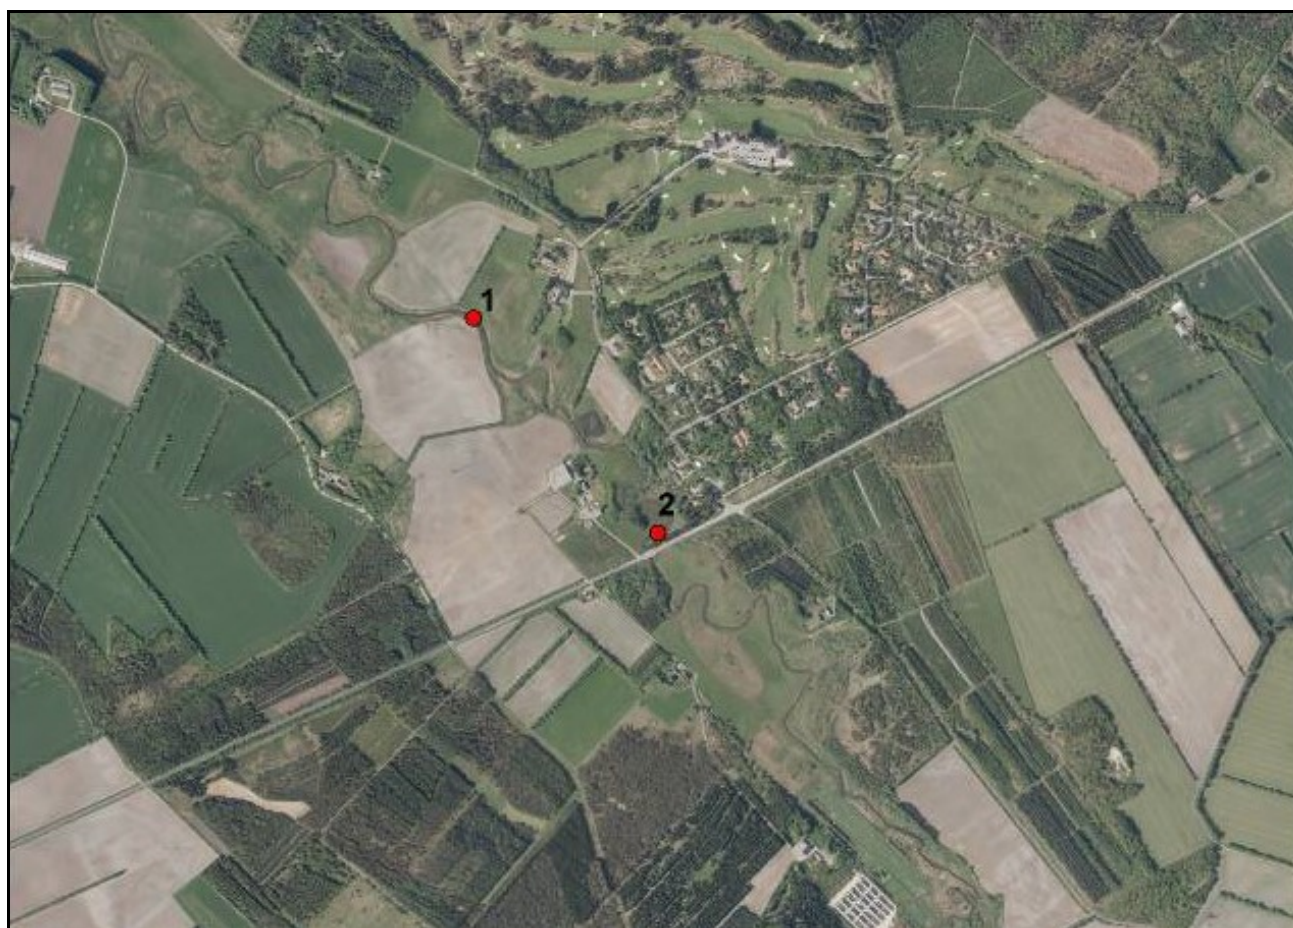
Råsted Gl. Mølle Dambrug lige nedstrøms hovedvejen (st. 2) blev nedlagt i 2008, hvor vandløbet samtidig blev genslynget og der blev udlagt gydegrus. Ved Råsted Kirke (st. 1) blev der i 2016 etableret et 50 m langt ”stalling gydestryg” med lidt mindre grus størrelse end normalt anvendt til laks og ørred. Konkret blev der anvendt grus med 40% 8-16 mm, 40% 16-32 mm, 15 % 32-64 mm og 5 % 64-80 mm.

*Befiskede stationer, Råsted Lilleå.*

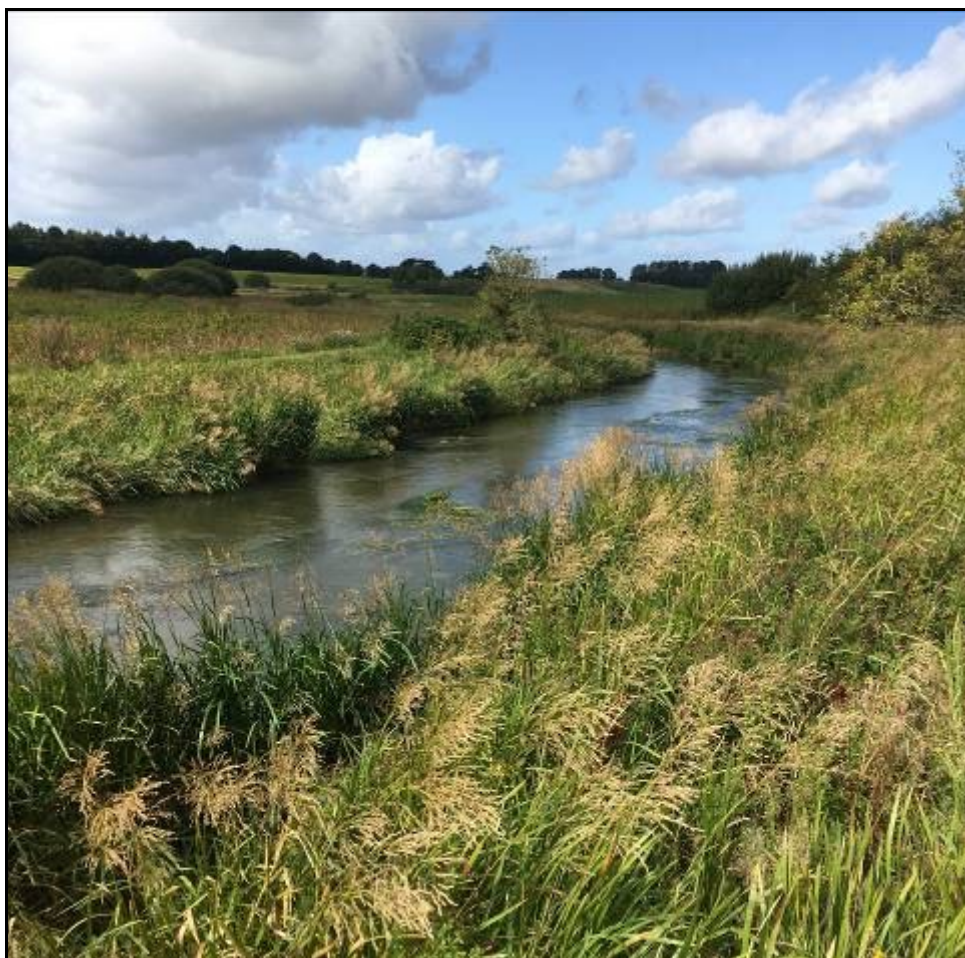
St.5020025(1)

**St.5020025:** Her ved Råsted Kirke blev der el-fisket på en 50 m lang strækning. Vandet var klart og strømmen varierede fra jævn til god. Bundforhold: Sand og grus. Af den befiskede strækning var 40% dækket af sand. Vandplanter dækkede 70 % af vandløbet. Af vandplanter var der 90 % vandranunkel, lidt vandstjerne og andemad. Langs kanter høj sødgræs. Der var ørreder og laks, af andre fiskearter var der strømskalle, grundling, ål, elritse og lampret.

Generelt er de 2 befiskede stationer i Råsted Lilleå gode opvækstlokaliteter for bl.a. laksefisk, men også en række andre arter. De tætheder af ørred- og lakseyngel, der blev fundet ved st. 5020031 var lavere end i 2012, men indikerer stadig akkurat en god tilstand i relation til ørredindekset (min. 150 stk. lakse- og ørredyngel pr. 100 m vandløb). Det ser ud til at antallet af ørredyngel er markant aftagende. I Storå som helhed ser det dog fremadrettet lysere ud, da der har været gode havørredfangster i åen i 2020 samtidig med, at der stadig etableres gode gyde- og opvækstområder i de mindre åer og bække i storåsystemet.

Initiativet med udlægning af en mindre størrelse gydegrus til stalling, ser ikke ud til at have medført en lokal positiv ændring i åens stalling bestand. Der blev ikke fanget stalling på de 2 elfiskede stationer i Råsted Lilleå.

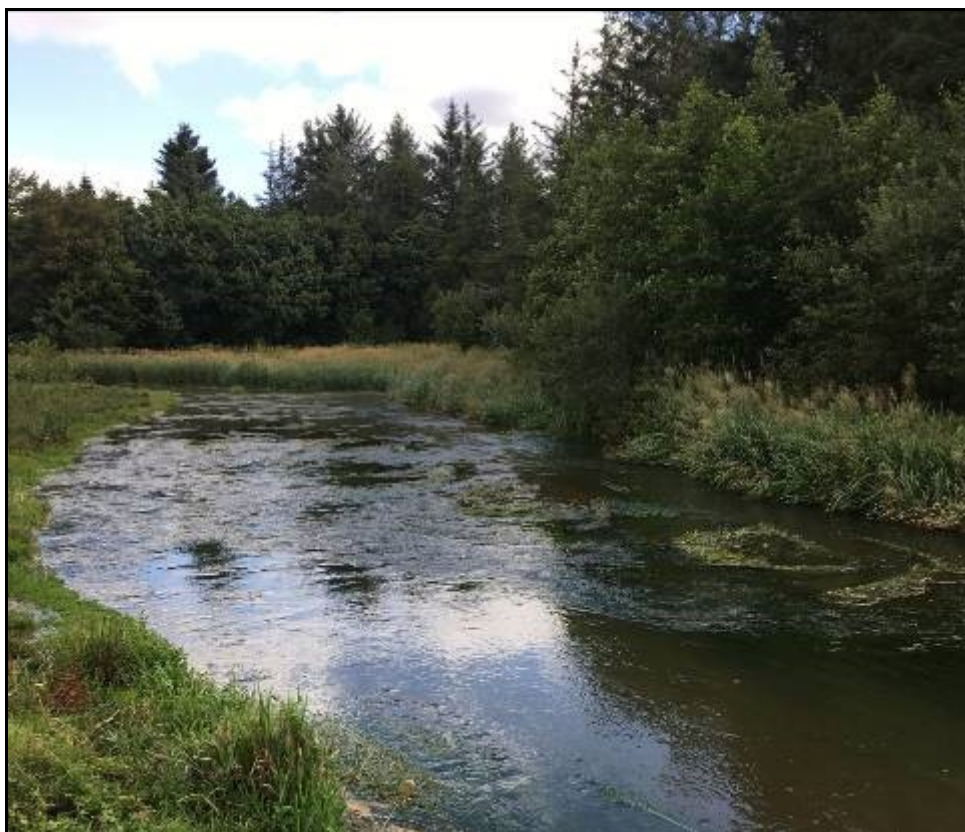
St.5020031(2)

**St.5020031:** Her ved det nedlagte Råsted Gl. Mølle Dambrug blev der el-fisket på en 50 m lang strækning. Vandet var klart og strømmen varierede fra jævn til god. Bundforhold: sandet, gruset og stenet. Sandet dækkede 60 % af strækningen. Vandplanter dækkede 80 % af vandløbet. Af vandplanter var der 90% vandranunkel og lidt pindsvineknop, sideskærm. Langs den ene brink høj sødgræs. Der blev fanget ørreder og laks, af andre fiskearter blev der fanget elritse, grundling, ål, lampret og strømskalle.

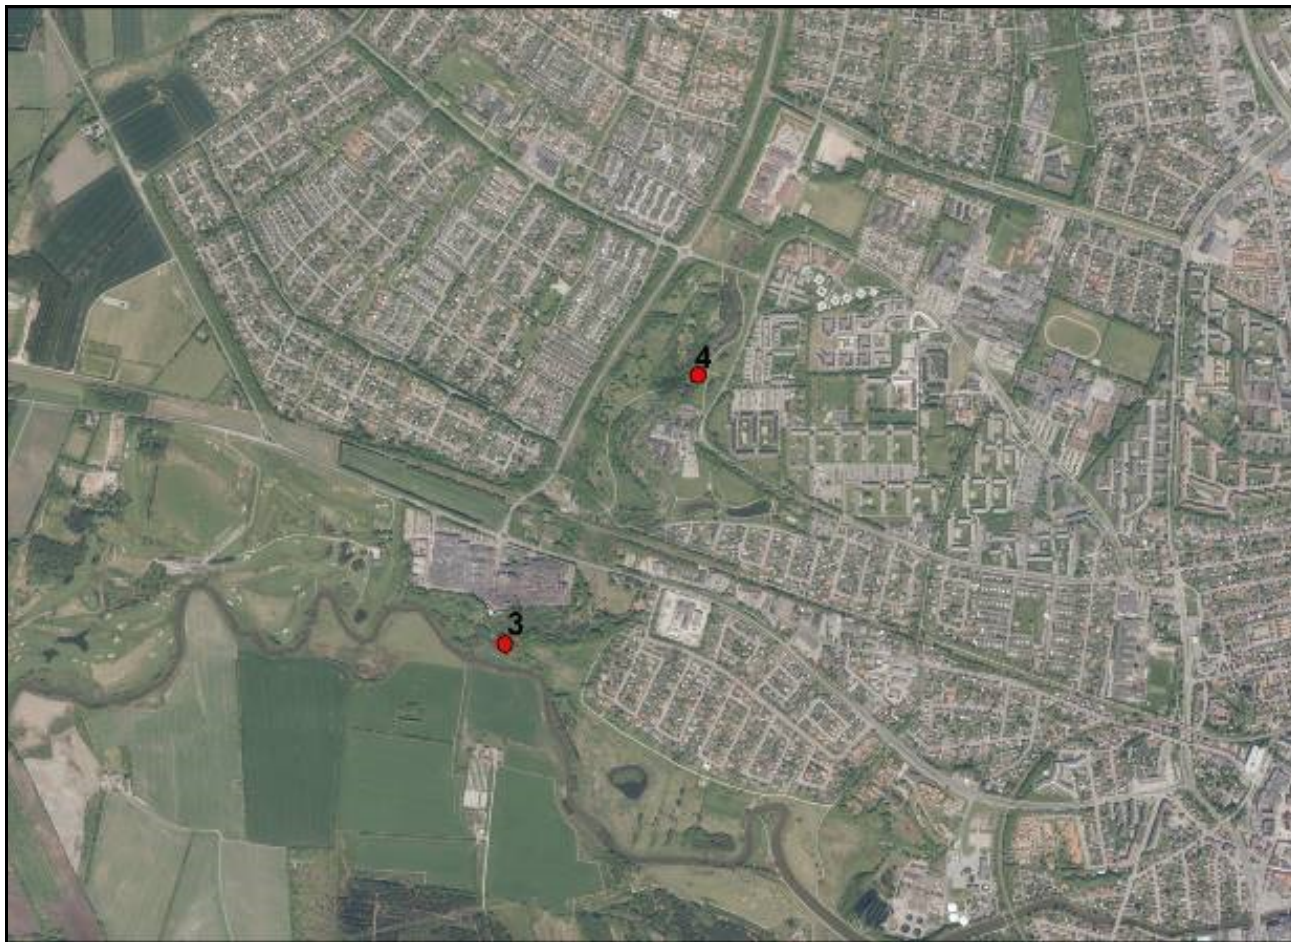
*Befiskede stationer, Frøjk Bæk.*

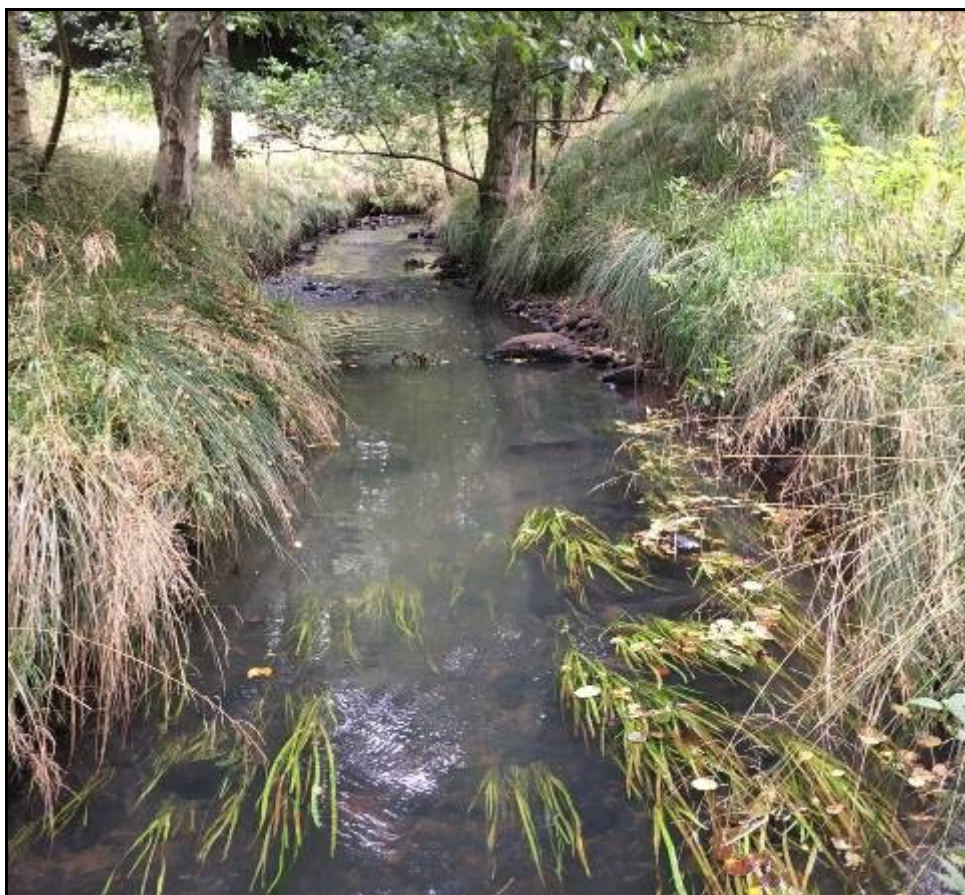
Os. st.5170000(3)

**Os. st.5170000:** Her blev der el-fisket 2 gange på en 50m lang strækning, opstrøms st.5170000. Vandet var uklart og strømmen varierede fra jævn til frisk. Bundforhold: sandet, gruset, stenet og leret. Ikke meget sand på strækningen. Vandplanter dækkede 35 % af vandløbet. Af vandplanter var der vandranunkel, pindsvineknop og vandstjerne. Der blev fanget laks, ørreder, af andre fiskearter blev der fangede strømskalle, ål og elritse. Gode fysisk forhold. Vandløb præget af store vandstandssvingninger og der er flere store regnvandsbassiner tilknyttet.

Frøjk Bæk har generelt gode fysiske forhold med sten og grusbund samt vandplanter, men der er forhold i bækken som gør at bestanden af laksefisk ikke er særlig stor. Der er fokus på påvirkninger fra regnvandsbassiner med mulige fejlkoblinger af spildevand, men også effekter af lav sommervandføring. I tørkeperioden medio juli 2018 var vandføringen ca. 3 l/s i bækken ved Vembvej.

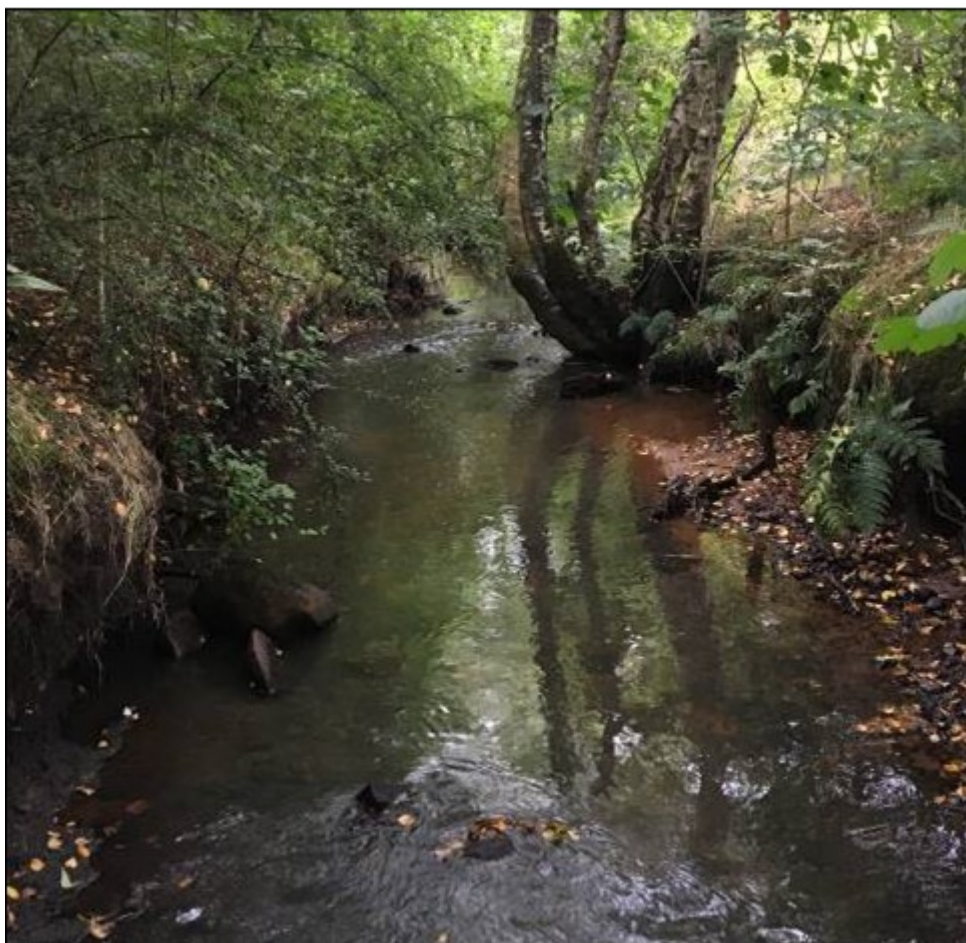
St.5170005(4)

**St.5170005:** Her blev der el-fisket en gang på en 50m lang strækning. Vandet var klart og strømmen varierede fra jævn til frisk. Bundforhold: Gruset, stenet og sandet. Lidt sand på strækningen. Vandplanter dækkede 60 % af vandløbet. Af vandplanter var der Svømmende vandaks, vandranunkel og pindsvineknop. Der blev der ikke fanget ørreder eller laks, af andre fiskearter blev der fanget strømskalle, 3 pigget hundestejle og elritse. Gode fysiske forhold. Vandløb præget af store vandstandssvingninger.

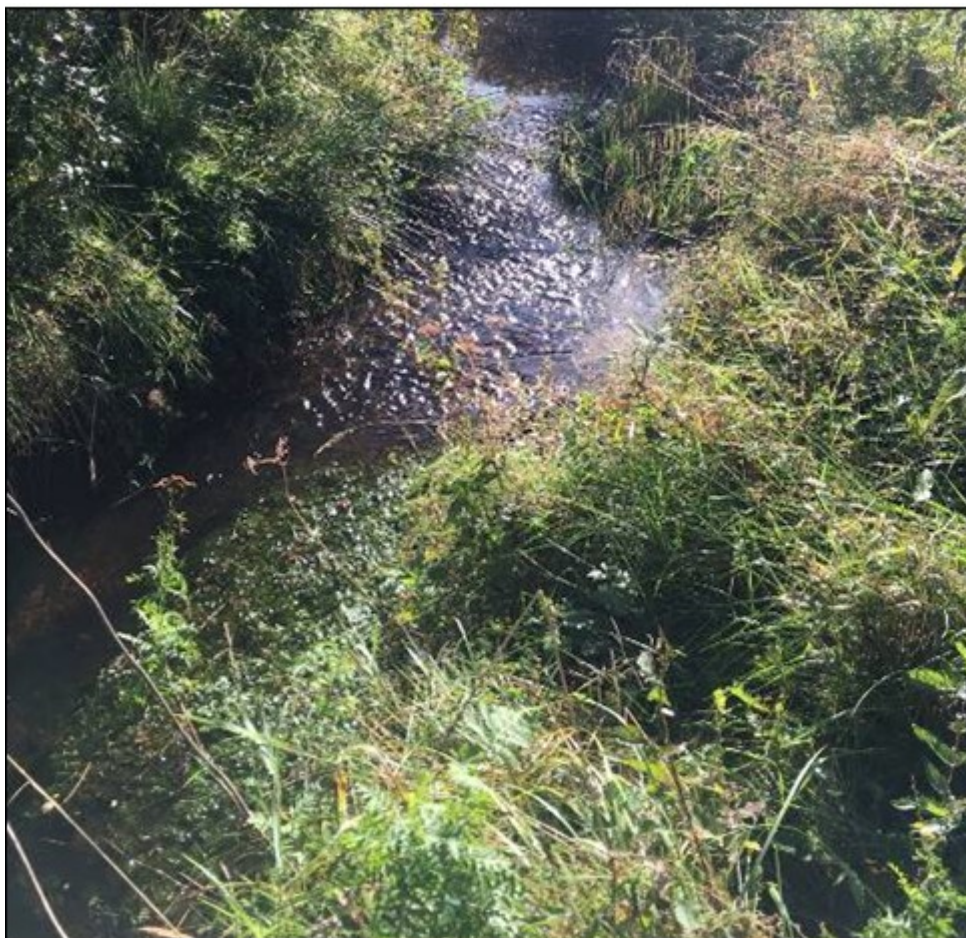
*St.5120305(5)*

**St.5120305:** Her blev der el-fisket en gang på en 40m. lang strækning pga. piletræer. Vandet var klart og strømmen varierede fra svag til jævn. Bundforhold: Sandet og gruset. Vandplanter dækkede 40 % af vandløbet. Af vandplanter var der dunhammer, vandranunkel, vandstjerne og pindsvineknop. Der blev ikke fanget ørreder og laks, af andre fiskearter blev der fangede en enkelt 3 og en enkelt 9 pigget hundestejle.

Opstrøms de restaurerede strækninger ved st. 5120301 er det af Vandrådet for Nisum Fjord indstillet til Miljøstyrelsen, at der bør udføres en restaureringsindsats i den kommende vandområdeplansperiode 2021-2027. Der er stort set ikke fisk her nu, men en restaurering med etablering af sandfang, genslyngning og udlægning af groft materiale vurderes at kunne ændre dette. Der er en meget stor sandvanding i Pilkmose Bæk i dens løb gennem det militære øvelsesterræn og der er allerede etableret 2 sandfang, der tømmes 1-2 gange årligt.

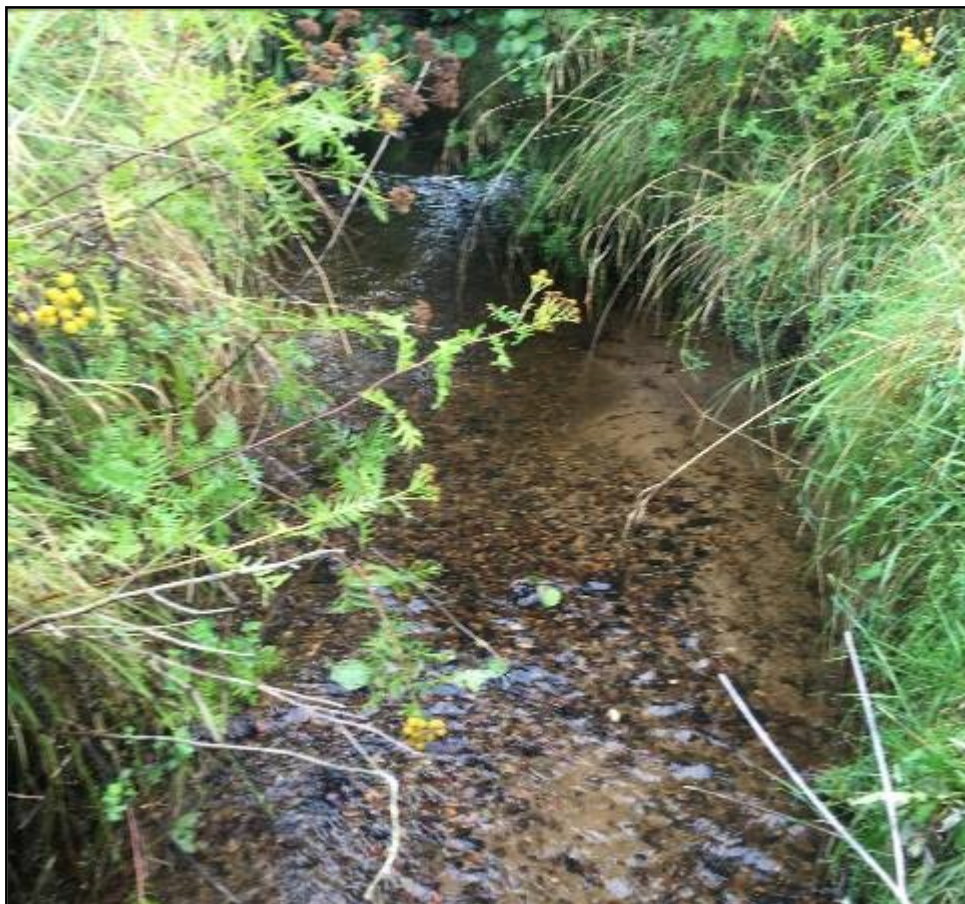
Ns. st.5120301(6)

**Ns. st.5120301:** Her blev der elfisket en gang på en 25m lang strækning nedstrøms vandløbsstationen 5120301 pga. piletræer. Vandet var klart og strømmen varierede fra svag til god. Bundforhold: Sandet, gruset og stenet. Vandplanter dækkede 0 % af vandløbet. Der blev fanget ørreder og laks, af andre fiskearter blev der fanget en enkelt 3 pigget hundestejle.

Pilkmose Bæk er blevet restaureret på længere strækning omkring st. 5120301. Der er observeret gydning på strækningen, men endnu kun i lille omfang. Det vurderes, at der er basis for en høj tæthed på de restaurerede dele af bækken, men at indvandring af ørred og laks tager tid når bestanden er lille.

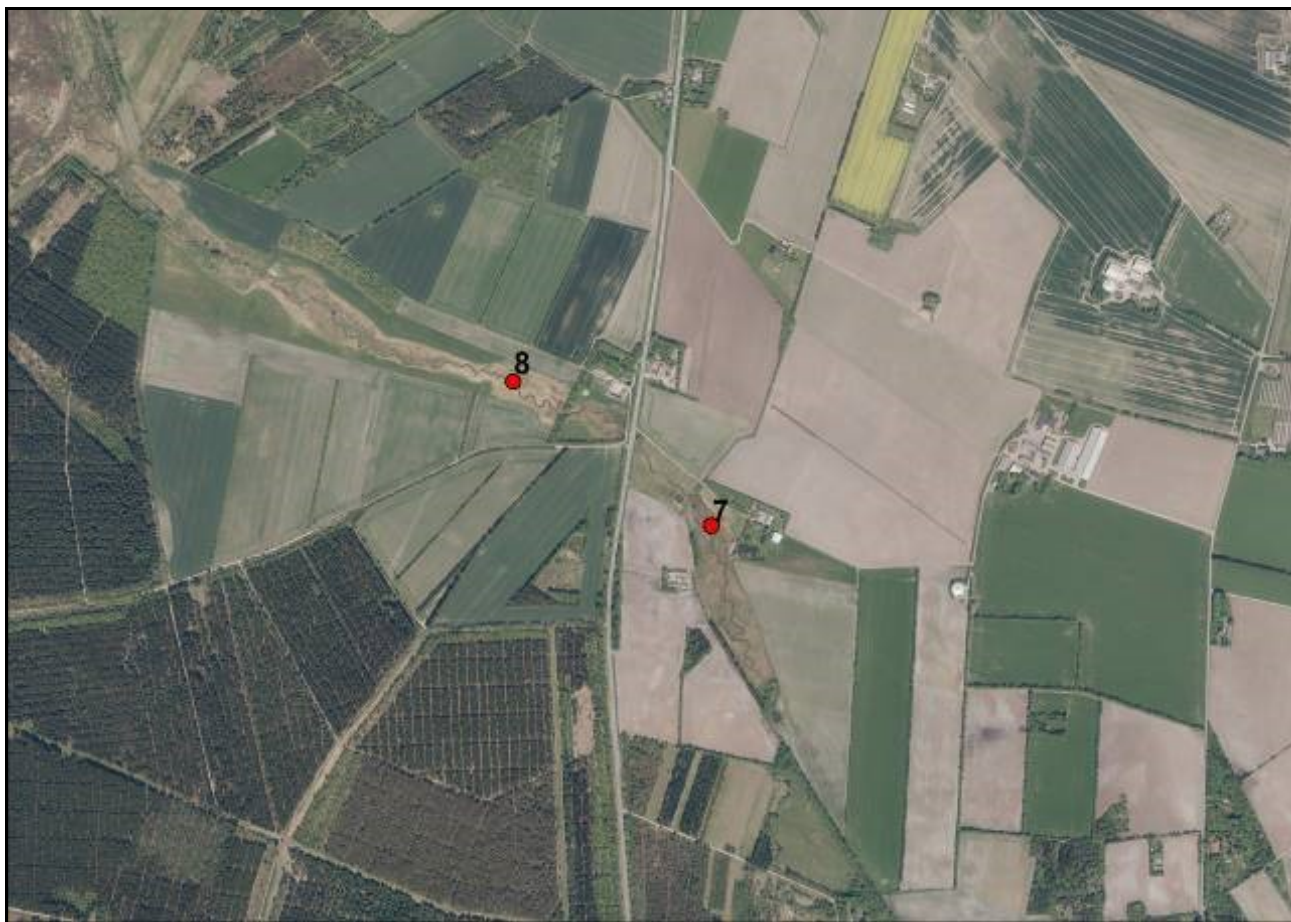
Gryde Å er i 2014 genslynget nedstrøms Skjernvej ved Ølgryde (st. 8). Her var store naturlige grus og stenforekomster og ikke udlagt gydegrus med undtagelse af en kort strækning ved ejendommen. I 2015 er genslyngningen fortsat på en længere strækning opstrøms Skjernvej (st. 7).

*Befiskede stationer, Gryde Å.*

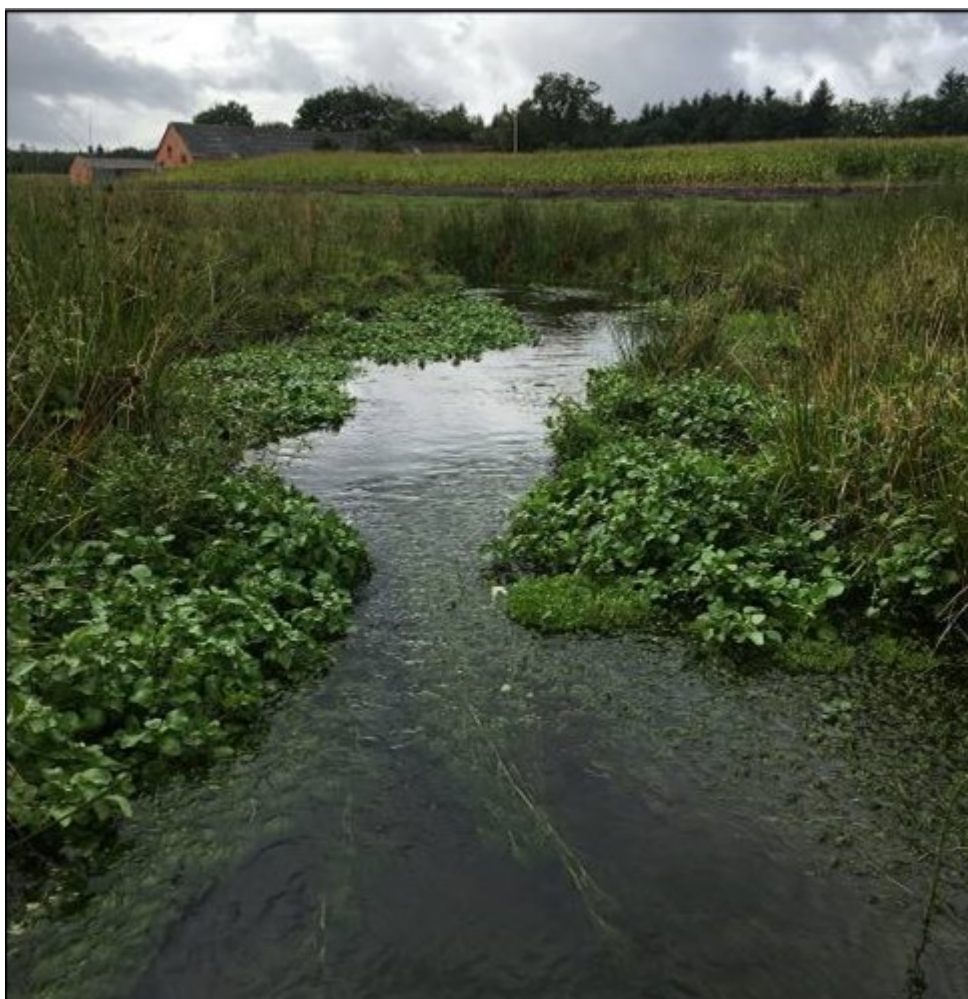
St.5120045a (7)

**St.5120045a:** Her blev der el-fisket en gang på en 50m lang strækning. Vandet var klart og strømmen varierede fra jævn til god. Bundforhold: Blød mose bund, gruset og stenet. Vandplanter dækkede 90 % af vandløbet. Af vandplanter var der vandranunkel og vand/brøndkarse. Der blev fanget 1 laks, af andre fiskearter blev der fangede elritse og 3 pigget hundestejle.

Strækningen opstrøms Skjernvej har ikke helt samme kvalitet som nedstrøms. Der er stækninger med gydepotentiale, men strækningen er også noget belastet af sandvandring, der var særligt stor i forbindelse med ekstreme regn hændelser i vinteren 2019-2020.

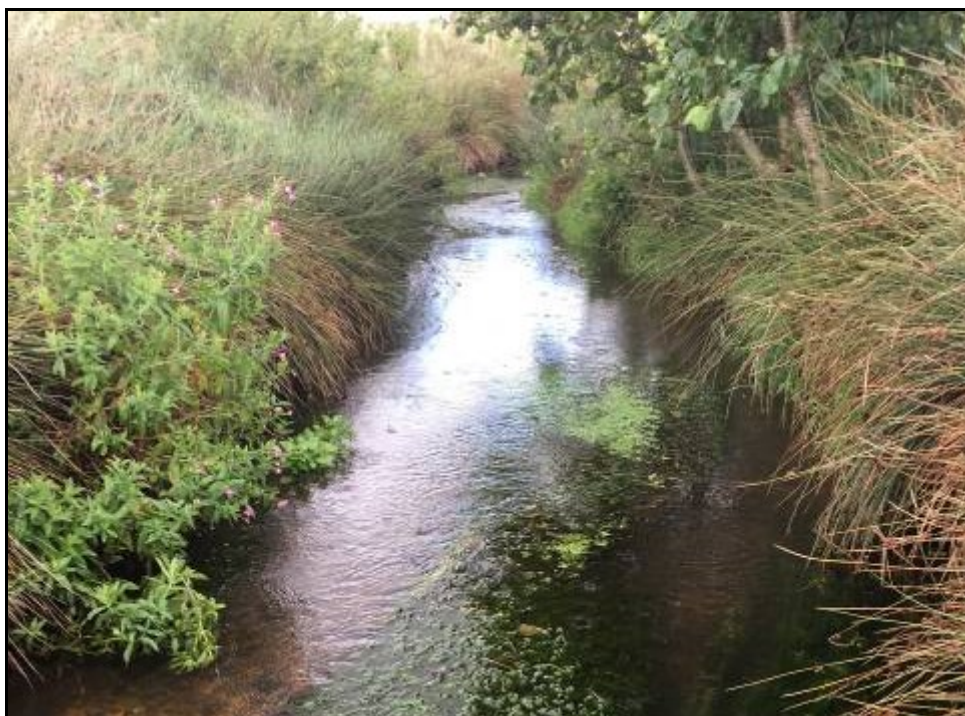
St.5120044(8)

**St.5120044:** Her blev der el-fisket 2 gange på en 50m lang strækning. Vandet var klart og strømmen varierede fra svag til god. Bundforhold: Sandet, gruset og stenet. Vandplanter dækkede 80 % af vandløbet. Af vandplanter var der vandranunkel, vand/brøndkarse, Sødgræs og sideskærme. Der blev fanget laks, af andre fiskearter blev der fangede 3 pigget hundestejle.

Restaureringen af Gryde Å har været en stor succes. Hvor der ikke tidligere var laks er der nu en stigende bestand. Øvre del af Gryde Å er periodevis påvirket af en række bæverdæmninger, der medfører lokale spring i vandspejlet på 70-80 cm. Bæverdæmninger i Gryde Å's hovedløb reguleres normalt i højden i november-december af hensyn til laksefisks gydevandring til vigtige gydeområder. Når vandspejlsforskellen op- og nedstrøms bæverdæmningen er lille og vandstrømmen koncentreret giver det mulighed for laksegydning i december, men hvis dæmningssaneringen igangsættes for sent, kan det gå ud over havørredernes gydesucces. Det ser ud til at være tilfældet i gydesæsonen 2019, da der ikke i fiskeundersøgelsen er konstateret ørredyngel.

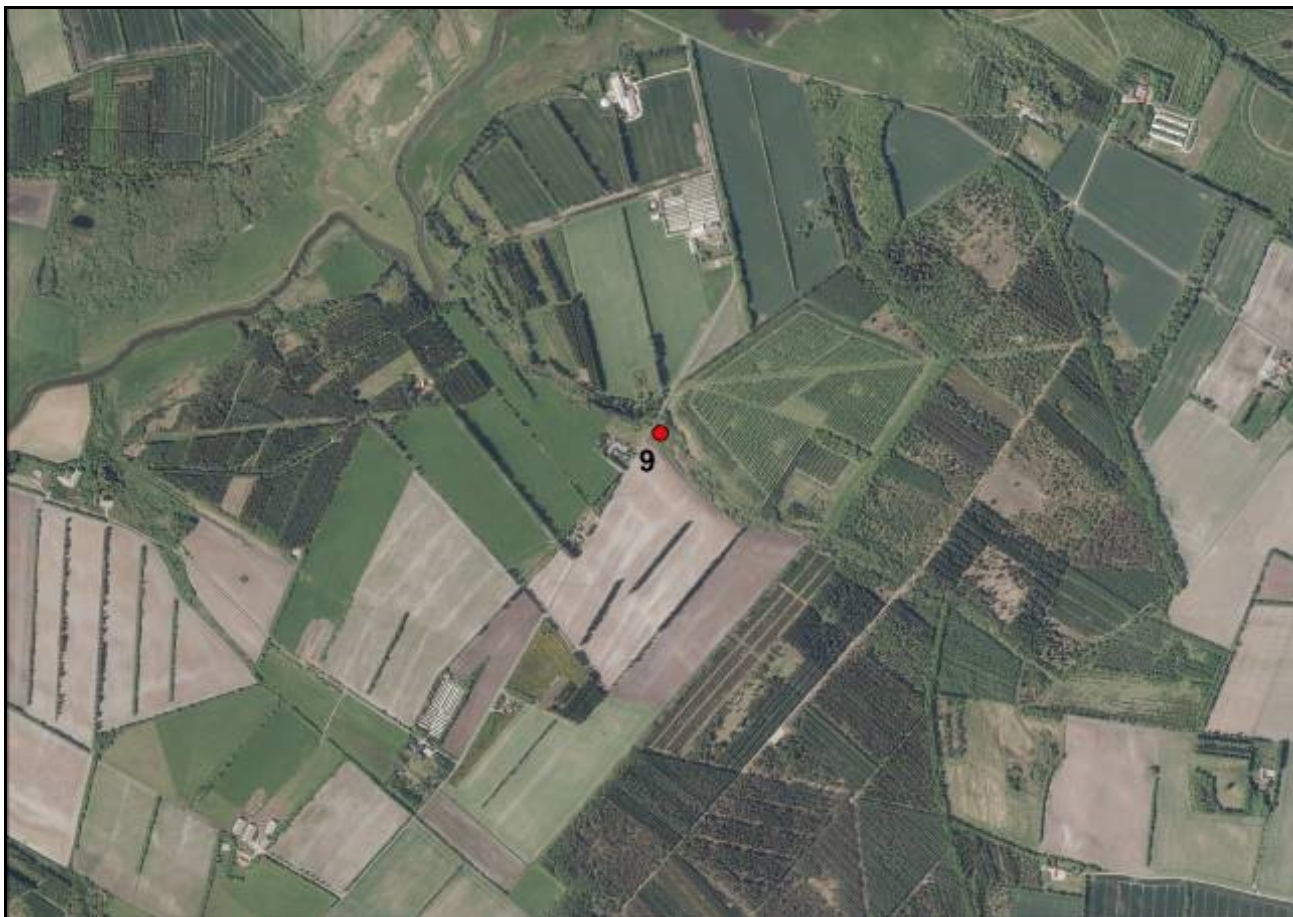
*Befisket station, Hulbæk.*

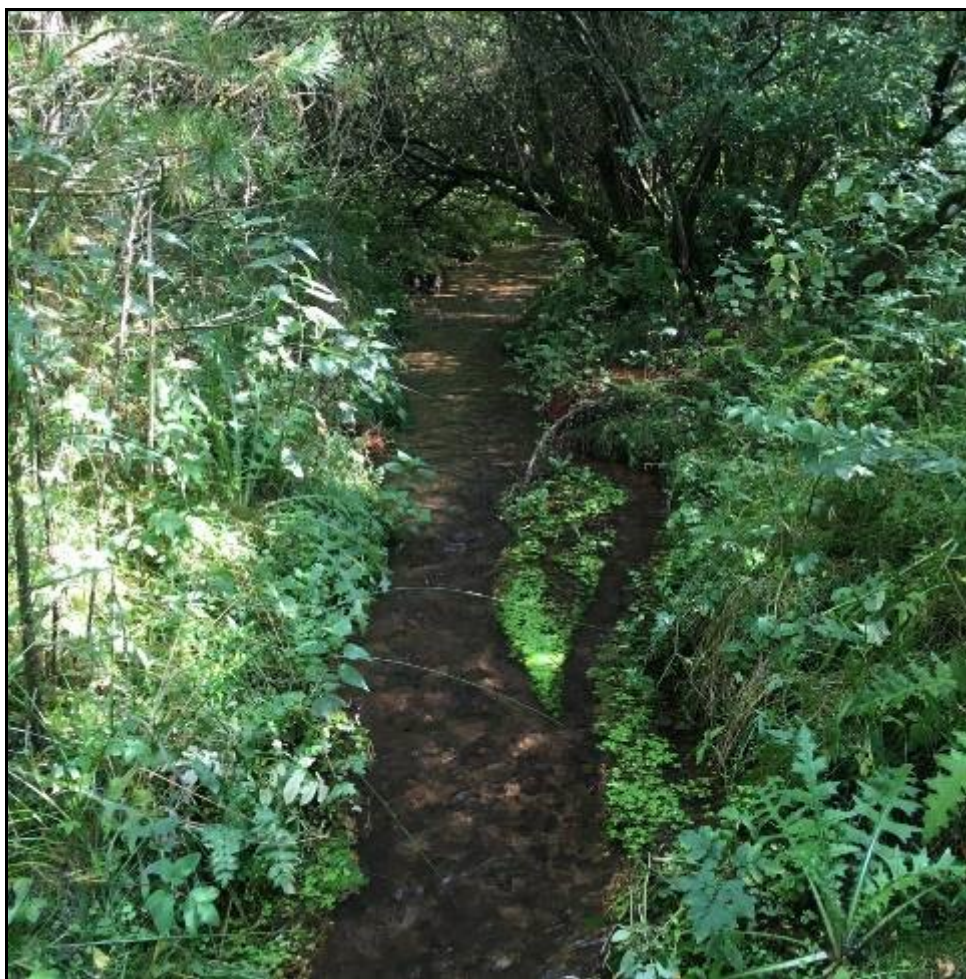
St.5080005(9)

**St.5080005** Her blev der el-fisket 1 gang på en 50m lang strækning. Vandet var klart og strømmen varierede fra god til frisk. Bundforhold: Sandet, gruset og stenet. Vandplanter dækkede 10 % af vandløbet. Af vandplanter var der Vandstjerne og sideskærme. Ingen fangst. Okker kilde på brinken.

Det er umiddelbart svært at forklare hvorfor der ikke er ørred i Hulbæk. Vandkvaliteten er så god, at der en fin smådyrsfauna og vandløbsbunden vurderes også at give mulighed for ørredgydning. Der er punktkilder med nogen okkerudvaskning. Et mindre vandspejlsfald under rørbroen ved Stenumvej udlignes af sportsfiskerne i Holstebro og Omegns Fiskeriforening i efteråret 2020.

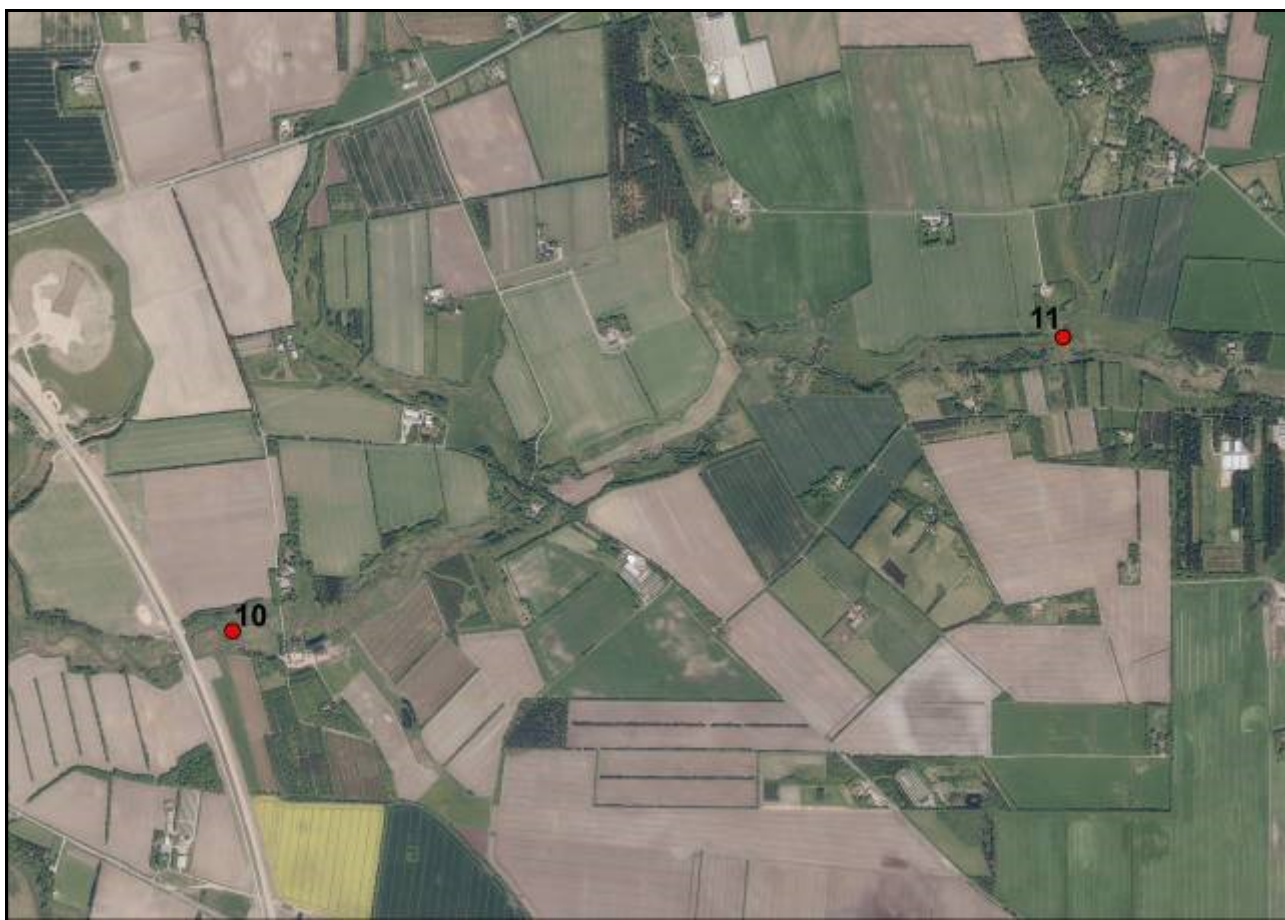
Savstrup Å er genslynget omkring 1997 og der er også etableret en række okkerbassiner i tilløb til vandløbets øverste forløb. I 2018 er der etableret gydestryg bl.a. ved st. 10 og 11 (se kort). Formålet med restaureringsprojektet var at se, om der på trods af okker- og sandpåvirkning ville være resultat af gydning forholdsvis langt op i vandløbet.

*Befiskede stationer, Savstrup Å.*

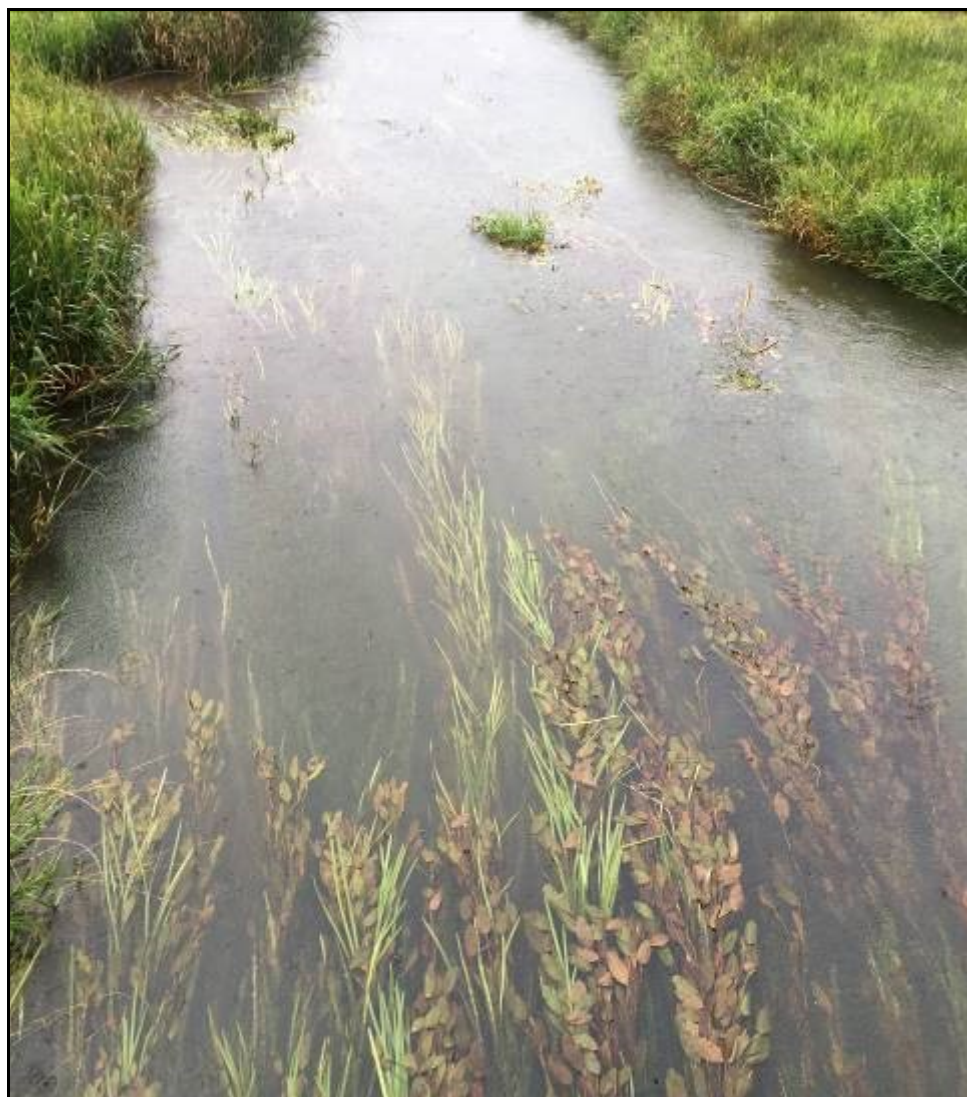
St.5250004(10)

**St.5250004:** Her blev der el-fisket 1 gang på en 25m lang strækning. For dyb til el-fiskeri ved vadning opstrøms og nedstrøms stryget. Vandet var klart og strømmen varierede fra svag til jævn. Bundforhold: Sandet og gruset. Vandplanter dækkede 90 % af vandløbet. Af vandplanter var der vandranunkel, svømmende vandaks, pindsvin knop og sødgræs. Der blev fanget laks og ørreder, af andre fiskearter blev der fangede 3 pigget hundestejle, ål, strømskalle og elritse.

Der er en lille naturlig gydning af laks og ørred i Savstrup Å. Det ser ud til at den nuværende okkerbelastning ikke udelukker succesfuld gydning, når der skabes bedre faunapassage forbi Holstebro Vandkraftsø. Positivt er det, at der blev konstateret tilstedeværelse af stalling i vandløbet. Stallingen er i risiko for at forsvinde i Danmark.

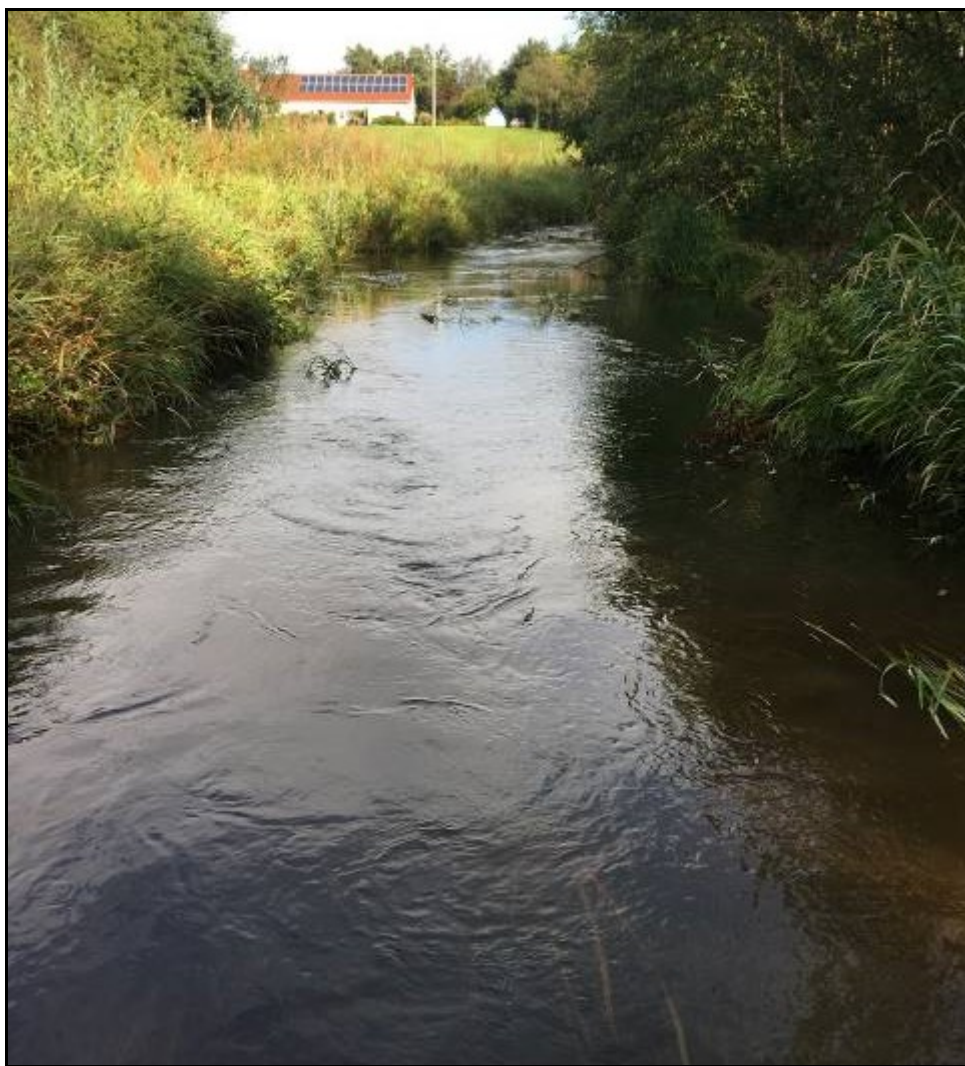
St.5250013(11)

**St.5250013:** Her blev der el-fisket 1 gang på en 20m lang strækning. For dyb til el-fiskeri ved vadning opstrøms og nedstrøms stryget. Vandet var klart og strømmen jævn. Bundforhold: Sandet og gruset. Vandplanter dækkede 80 % af vandløbet. Af vandplanter var der vandranunkel, svømmende vandaks, pindsvineknop og sødgræs. Der blev fanget laks, af andre fiskearter blev der fanget 1 stalling og elritse.

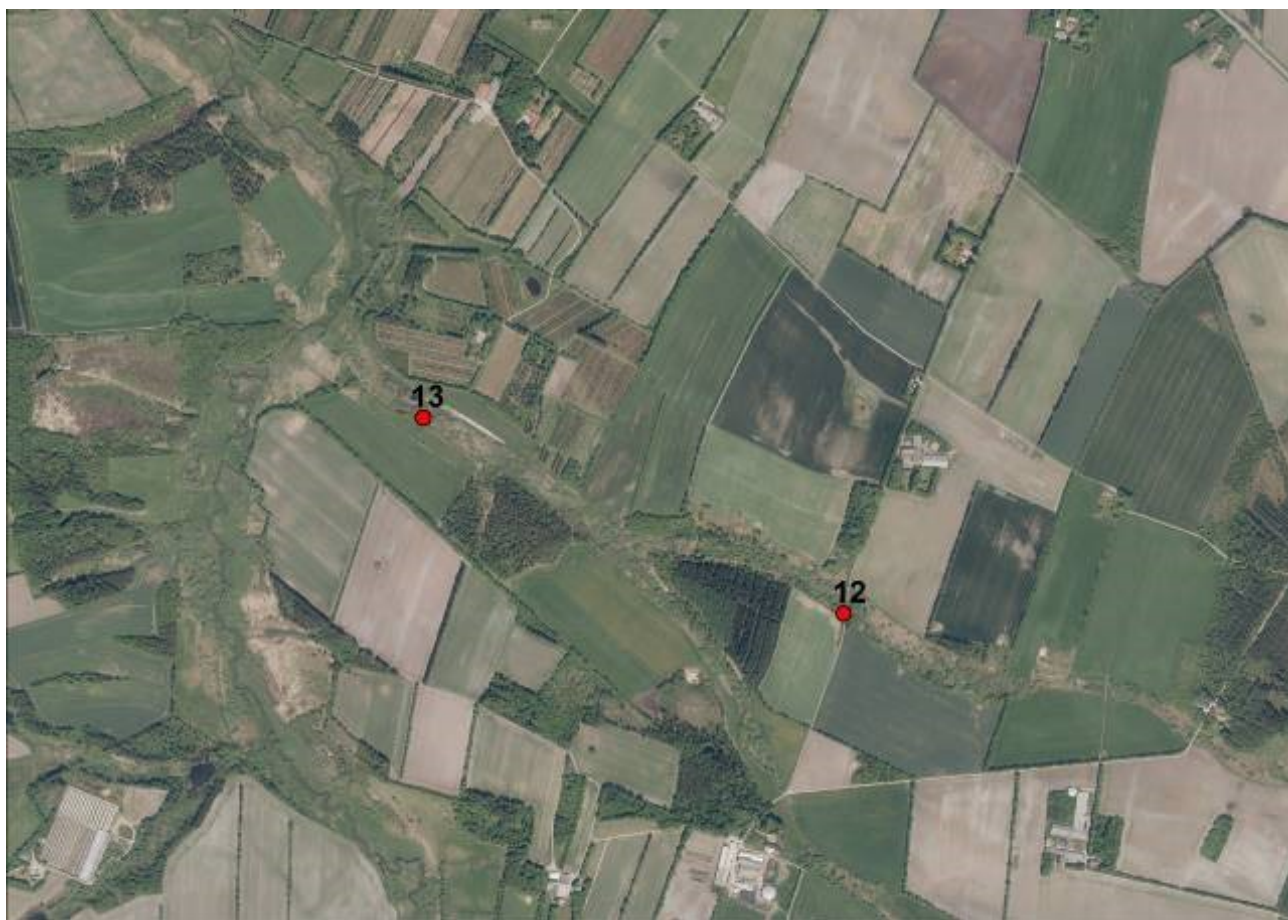
Holstebro kommune og sportsfiskerne i SVS har fra 2015-2019 gennemført en række restaureringstiltag i bækken. Der er fjernet spærringer, etableret sandfang, udlagt gydegrus (bl.a. st. 12) og i 2017 udført en genslyngning til oprindeligt forløb (st. 13).

*Befiskede stationer, Stokvad Bæk.*

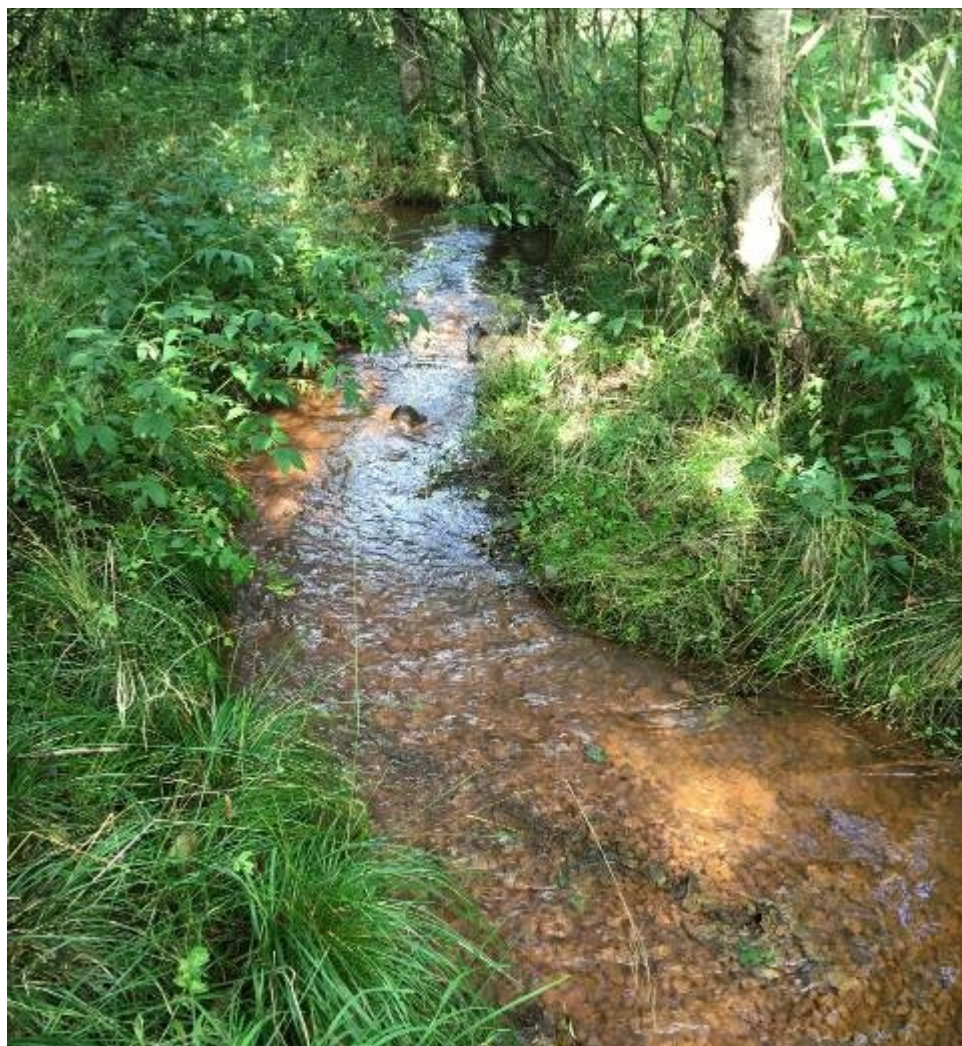
*St.5140705(12)*

**St.5140705:** Her blev der el-fisket 1 gang på en 40m lang strækning. Vandet var klart og strømmen jævn til god. Bundforhold: Blød, gruset og stenet. Vandplanter dækkede 5 % af vandløbet. Af vandplanter var der sideskærme. Der blev fanget 1 laks. Præget af okker.

Der er nu potentiale til en stor ørredbestand på en lang restaureret strækning i Stokvad Bæk - ligesom der på trods af bækkens lille størrelse også kan forekomme laksegydning. Stokvad Bæk har nedstrøms tilløbet af Grønbæk været ramt af en række forureningsuheld med stor opvækst af lammehaler, men ingen hvor der er konstateret fiskedød. Det er kommunens forventning, at der i løbet af få år vil være en markant fremgang i ørredbestanden, såfremt det lykkes at holde bækken fri for forurening.

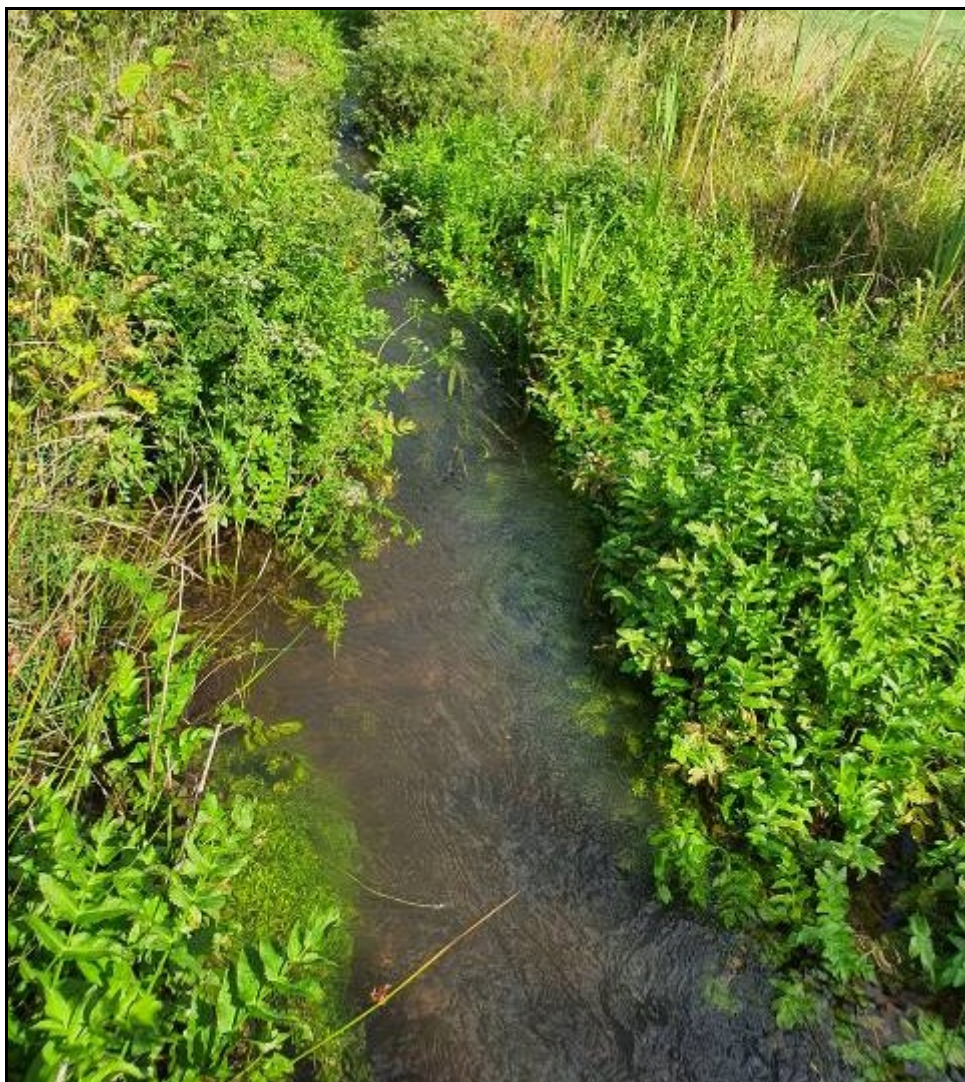
St.5140703(13)

**St.5140703:** Her blev der el-fisket 2 gange på en 50m lang strækning. Vandet var klart og strømmen jævn til god. Bundforhold: Blød og gruset. Vandplanter dækkede 50 % af vandløbet. Af vandplanter var der sideskærme, vandstjerne, tråd alge, padderokke, sødgræs og dunhammer. Der blev fanget 1 laks og ørreder, af andre fiskearter blev der fanget elritse og 3 pigget hundestejle.
