# **EFFEKTER AF BÆVERDÆMNINGER PÅ BESTANDEN AF LAKS OG ØRRED I 2 TILLØB TIL STORÅ - AUGUST 2021**

## **HOLSTEBRO KOMMUNE**

# 1. Indledning

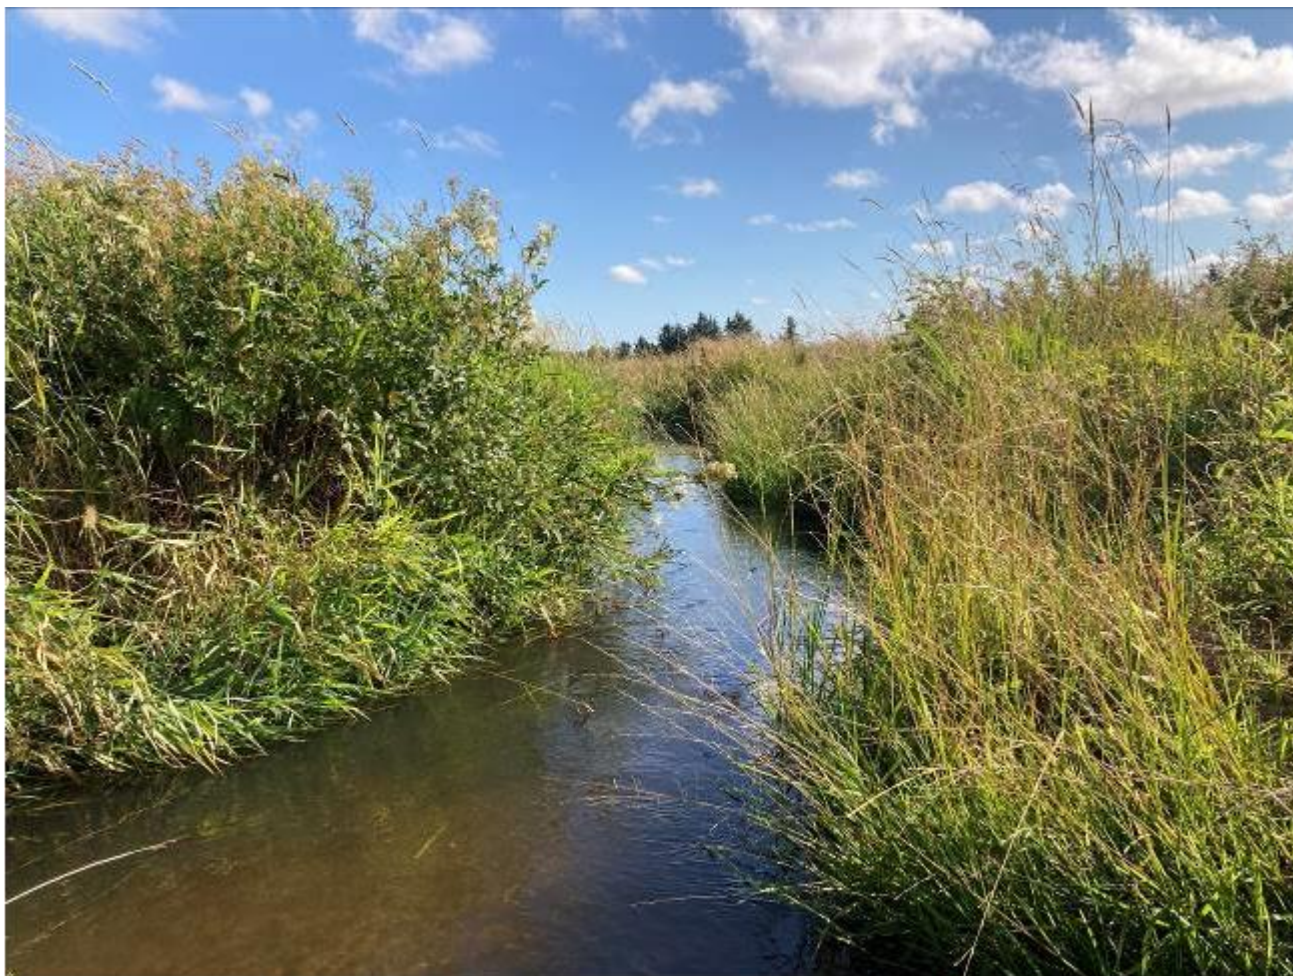
**St.22000811 (1) 780 meter fra udløbet i Storå:** Her nedstrøms DTU's PIT mærke station blev der el-fisket på en 50 m lang strækning. Vandet var klart og strømmen varierede fra jævn til god. Bundforhold: blød og sandet. Vandplanter dækkede 50 % af vandløbet. Af vandplanter var der vandranunkel, vandpest, smalbladet mærke og pindsvineknop sp. Langs kanterne fandtes manna sødgræs og rørgræs.

El-befiskningen viste 2 små havørreder og 1 etårs laks. Af andre fiskearter blev der registreret 2 strømskaller.

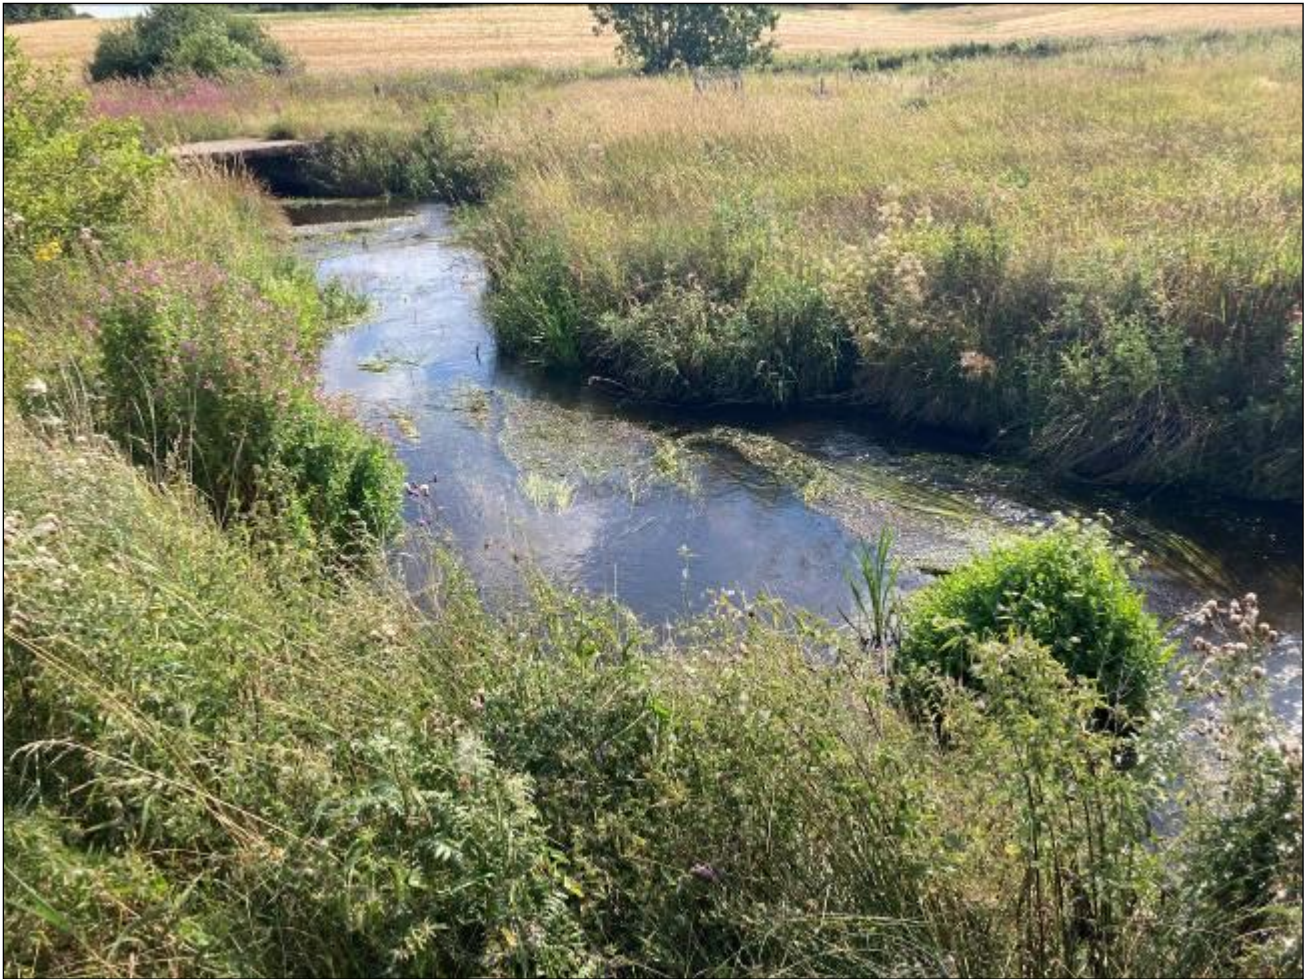
**St.22001473 (2):** Her ved det i 2016 nedlagte Idom Dambrug blev der el-fisket på en 50 m lang strækning. Vandet var klart og strømmen varierede fra jævn til god. Bundforhold: blød, sandet, gruset og stenet. Sandet dækkede 60 % af strækningen. Vandplanter dækkede 75 % af vandløbet. Af vandplanter var der vandranunkel sp., pindsvineknop sp., sideskærm (Smalbladet Mærke), manna sødgræs, vandstjerne sp. og grønne tråd alger.

El-befiskningen viste at der var ørreder og laks. Af andre fiskearter blev der fanget elritse, 1 gedde og 3 pigget hundestejle.

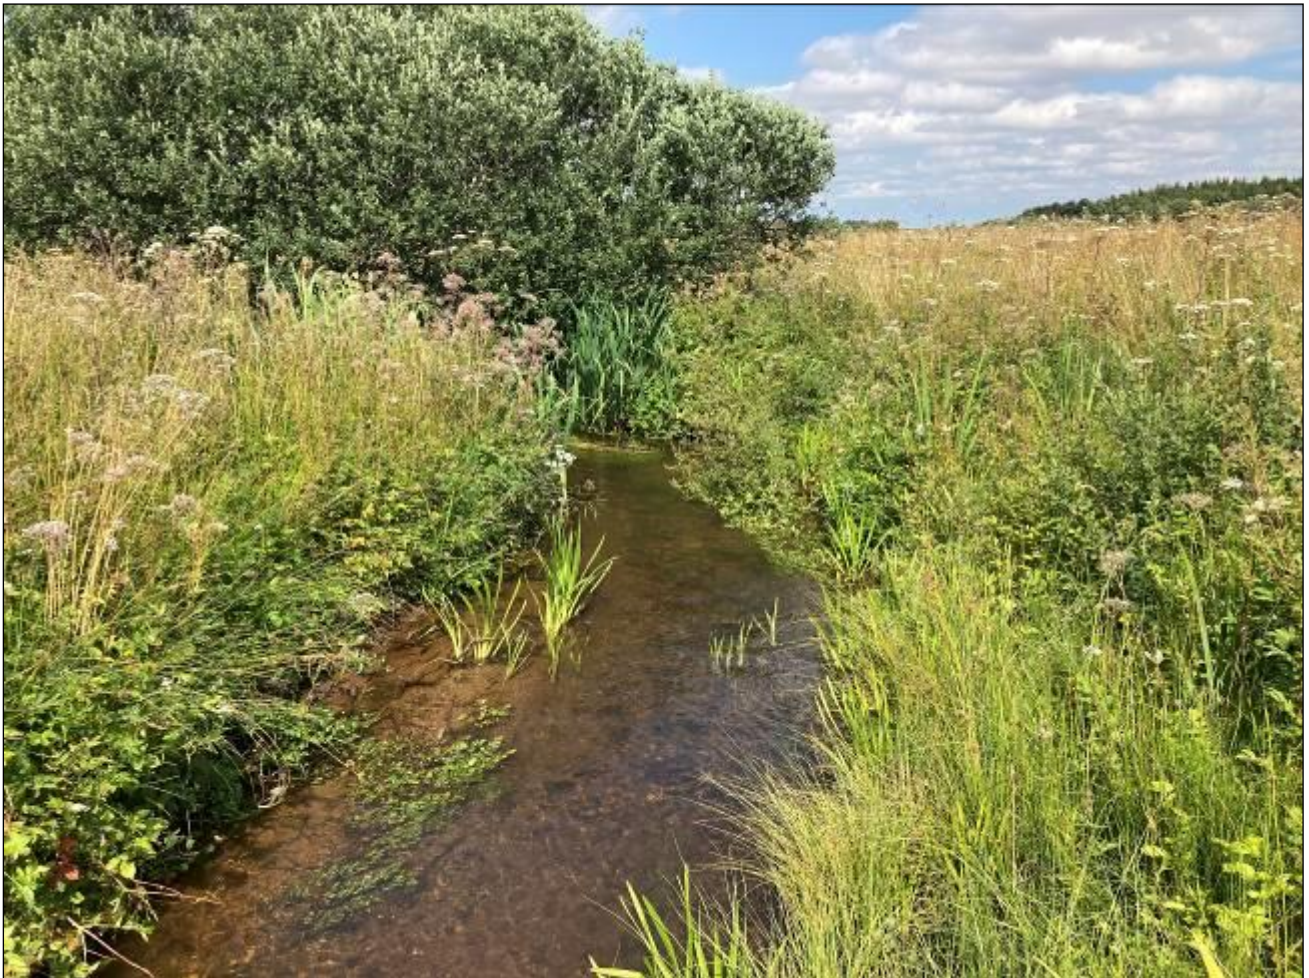
**St.22000801 (3):** Her blev der el-fisket på en 50 m lang strækning. Vandet var klart og strømmen varierede fra jævn til god. Bundforhold: sandet, gruset og stenet. Vandplanter dækkede 15 % af vandløbet. Af vandplanter var der pindsvineknop sp. og sideskærm (smalbladet mærke).

El-befiskningen viste 1 ørred, 2 laks og der blev set flere lampretter.

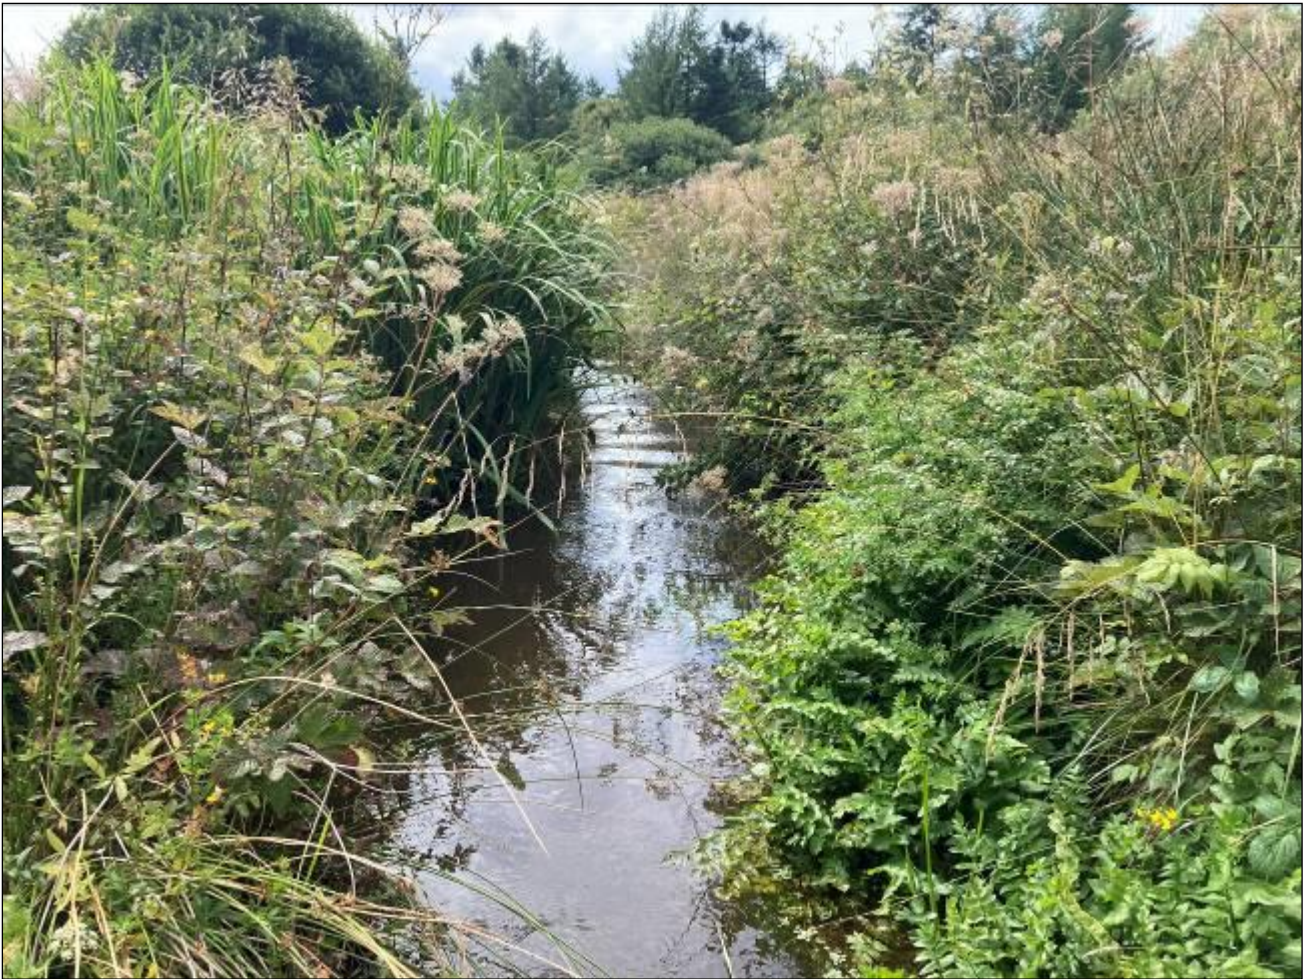
**St.22000810 (4):** Her blev der el-fisket på en 50 m lang strækning. Vandet var klart og strømmen varierede fra jævn til god. Bundforhold: sandet, gruset og stenet. Vandplanter dækkede 20 % af vandløbet. Af vandplanter var der vandranunkel sp., pindsvineknop sp., sideskærm (smalbladet mærke) og vandstjerne sp.

El-befiskningen viste 2 ørreder.

NB. der er registeret 2 større ørred (1+) på strækningen, men det er ikke muligt at foretage en bestandsberegning på så lille et datagrundlag.

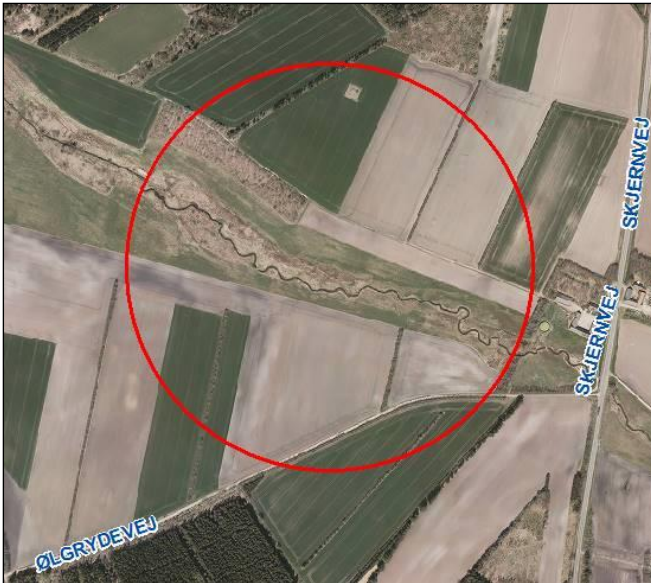
*Der blev registreret 36 gydegravninger (primært laks, set på gydebanke) på denne genslyngede strækning af Gryde Å i vinteren 2017/2018*

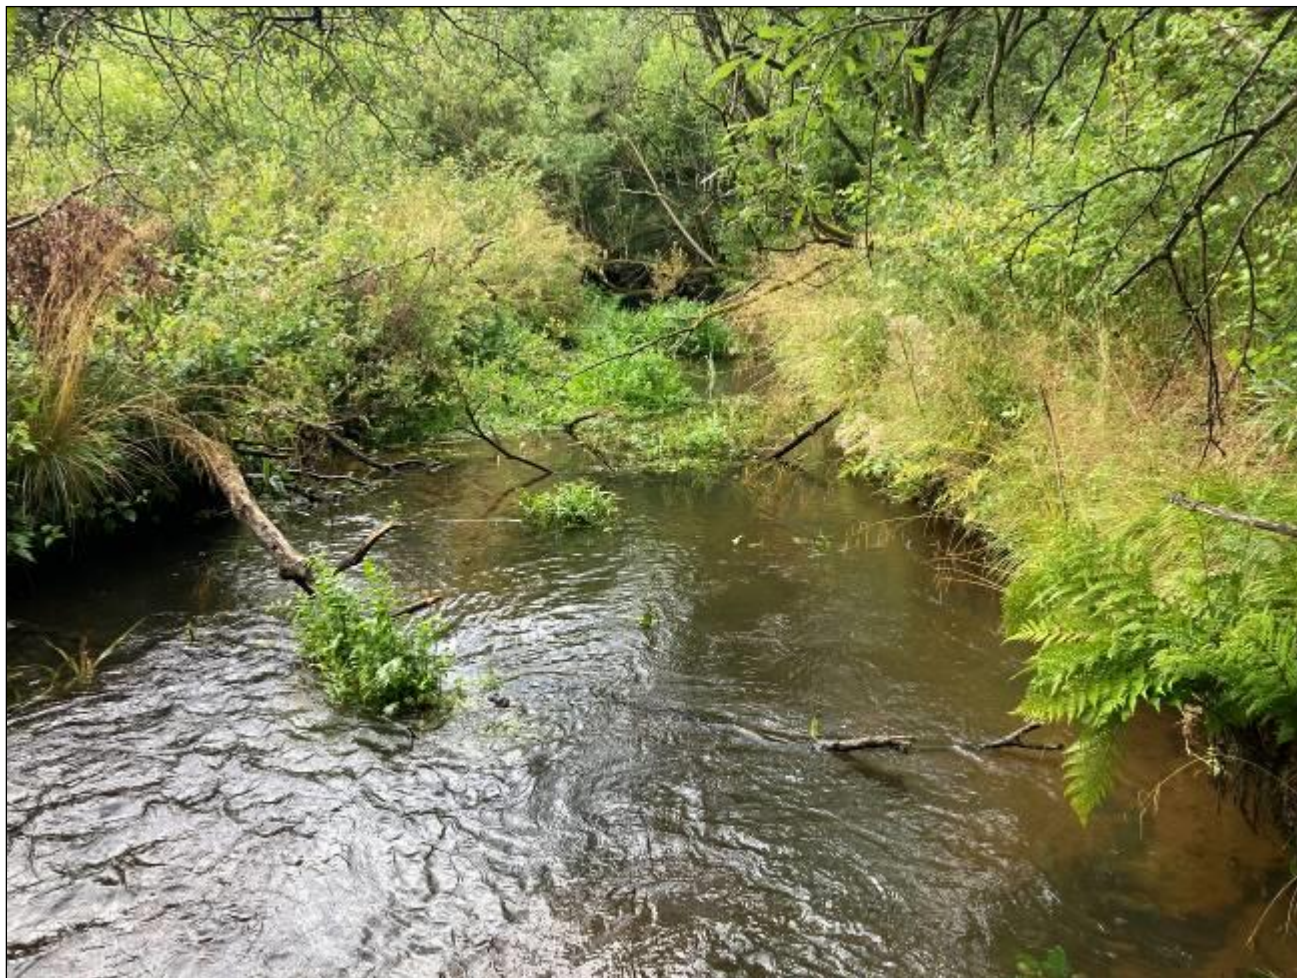
**St.22000687 (5):** Her i militærområdet blev der el-fisket 2 gange på en 36 m lang strækning op og nedstrøms grusvejen. Vandet var klart og strømmen varierede fra jævn til frisk. Bundforhold: Sandet, gruset og stenet. Vandplanter dækkede 50 % af vandløbet. Af vandplanter var der vandranunkel sp., sideskærm (smalbladet mærke) og pindsvineknop sp..

El-befiskningen viste laks, ørred, 3 pigget hundestejle og der blev set flere lampretter.

Ved den seneste undersøgelse ses at de registrerede laks har en størrelsesfordeling mellem 5 - 12 cm, mens den for ørred var 3 -15 cm på lokaliteten.

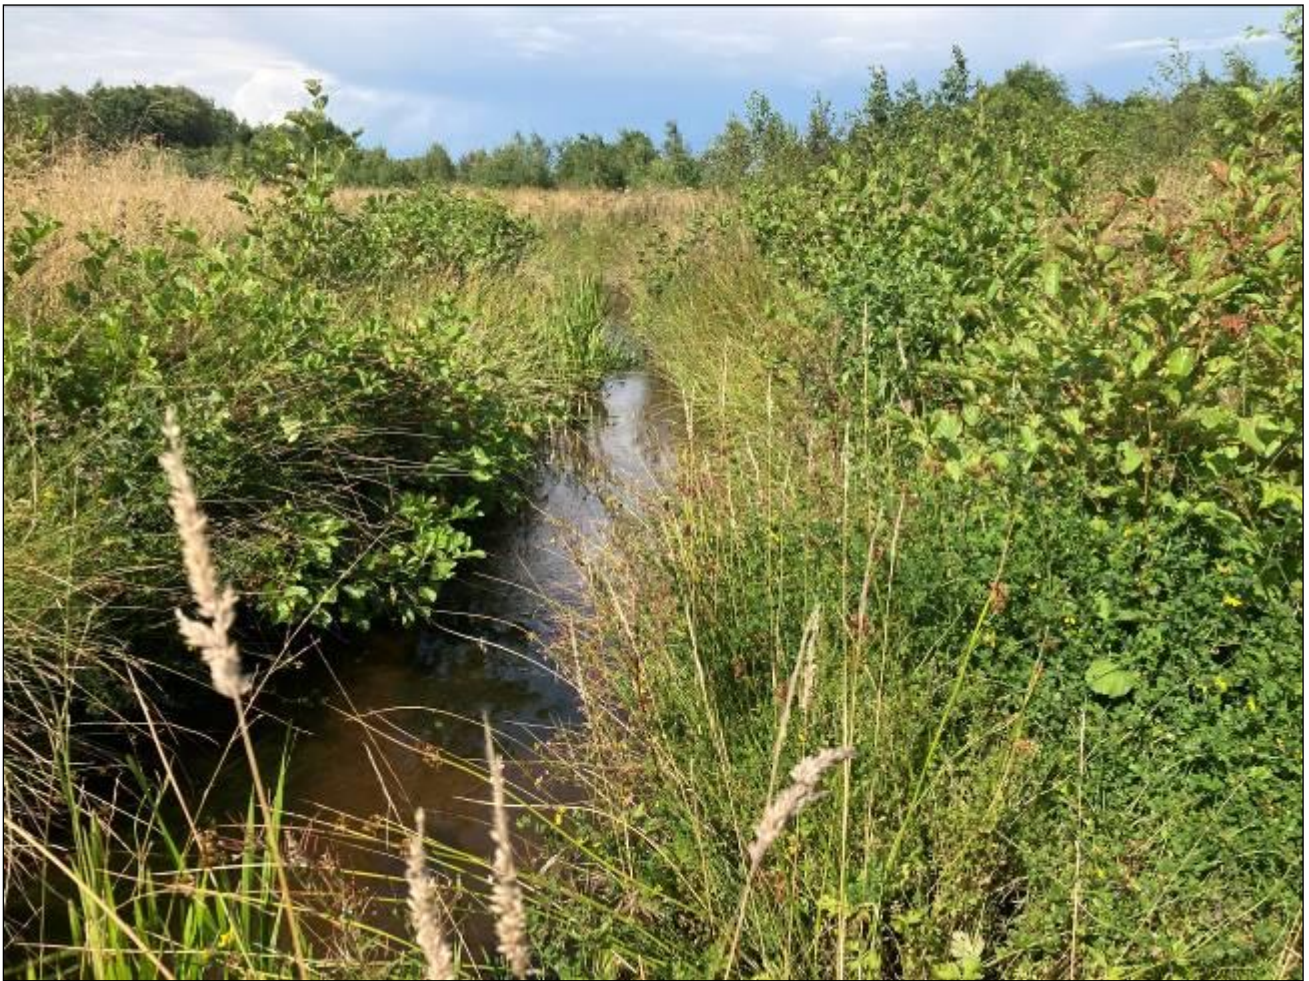
**St.22000685 (6):** Her blev der el-fisket 1 gang på en 50 m lang strækning for enden af Idrætsvej, Nr. Felding. Vandet var klart og strømmen var jævn. Bundforhold: Sandet, gruset. Gruset var tilsandet. Vandplanter dækkede 25 % af vandløbet. Af vandplanter var der vandranunkel sp., brøndkarse, vandstjerne sp., manna sødgræs, pindsvineknop sp.

El-befiskningen viste 2 stk. etårslaks og 1 stk. etårs ørred.

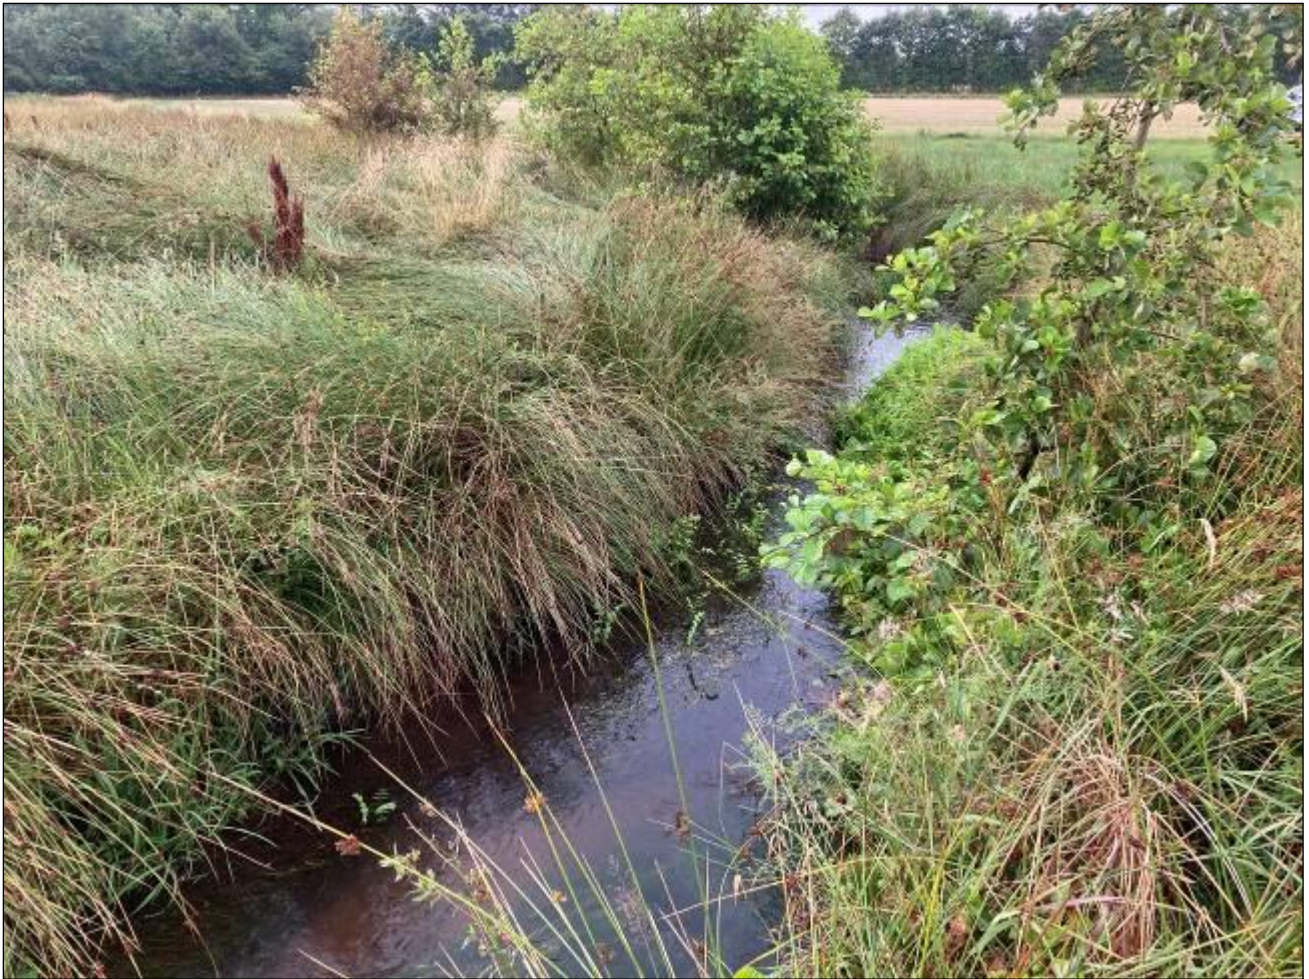
**St.22001604 (8):** Her ved Ølgryde blev der el-fisket 2 gange på en 50 m lang strækning. Vandet var klart og strømmen var svag til god. Bundforhold: Sandet, gruset og enkelte sten. Vandplanter dækkede 75 % af vandløbet. Af vandplanter var der vandranunkel sp., vandstjerne sp., sideskærm (small bladet mærke), Pindsvineknop sp., manna sødgræs og brøndkarse. Der blev fanget 1 stk. etårslaks, ørredyngel, 3-pigget hundestejle, elritse og set flere lampretter.

Ved den seneste undersøgelse ses at de registrerede ørred har en størrelsesfordeling mellem 6 - 8cm, mens 1+ laksen var 13 cm.

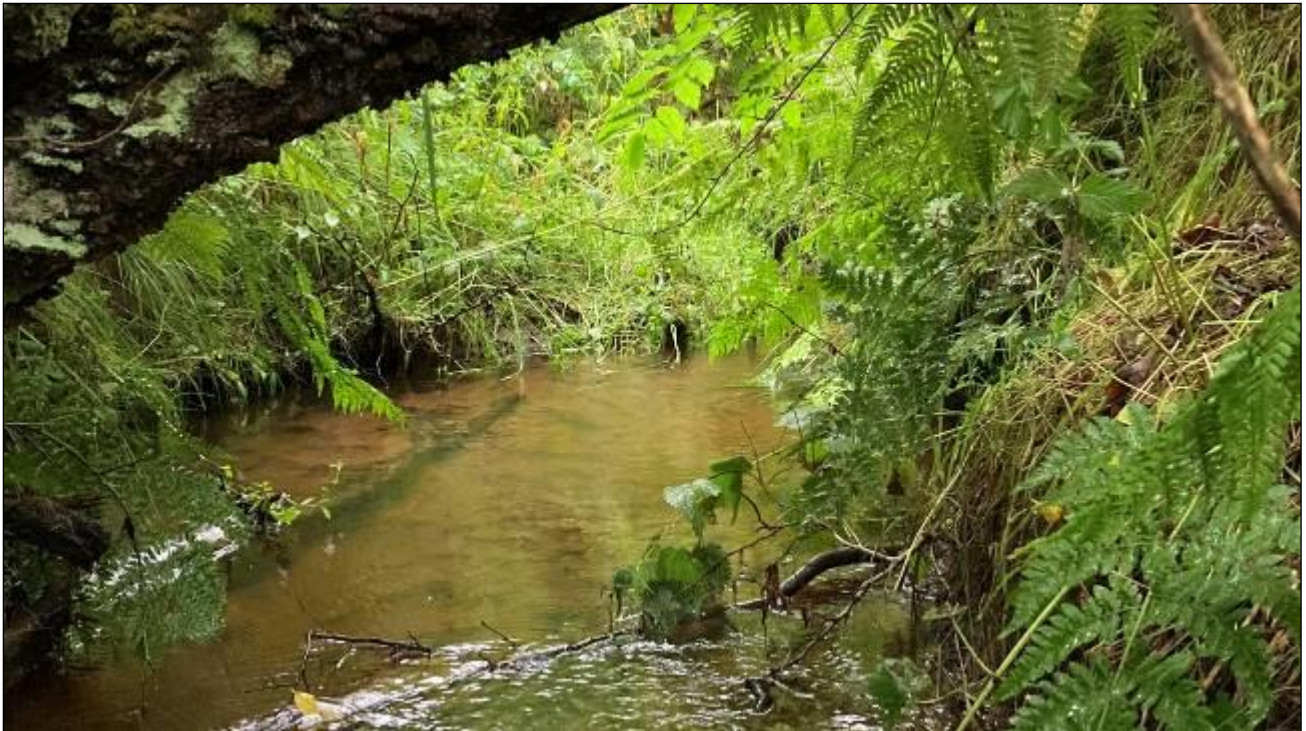
**St.22001605 (9):** Her øverst i vandløbet ved Sofiendal blev der el-fisket 1 gang på en 50 m lang strækning. Vandet var klart og strømmen var jævn til god. Bundforhold: Blød, sandet, gruset og stenet. Vandplanter dækkede 0% af vandløbet. Der blev fanget 1 stk. 3-pigget hundestejle.

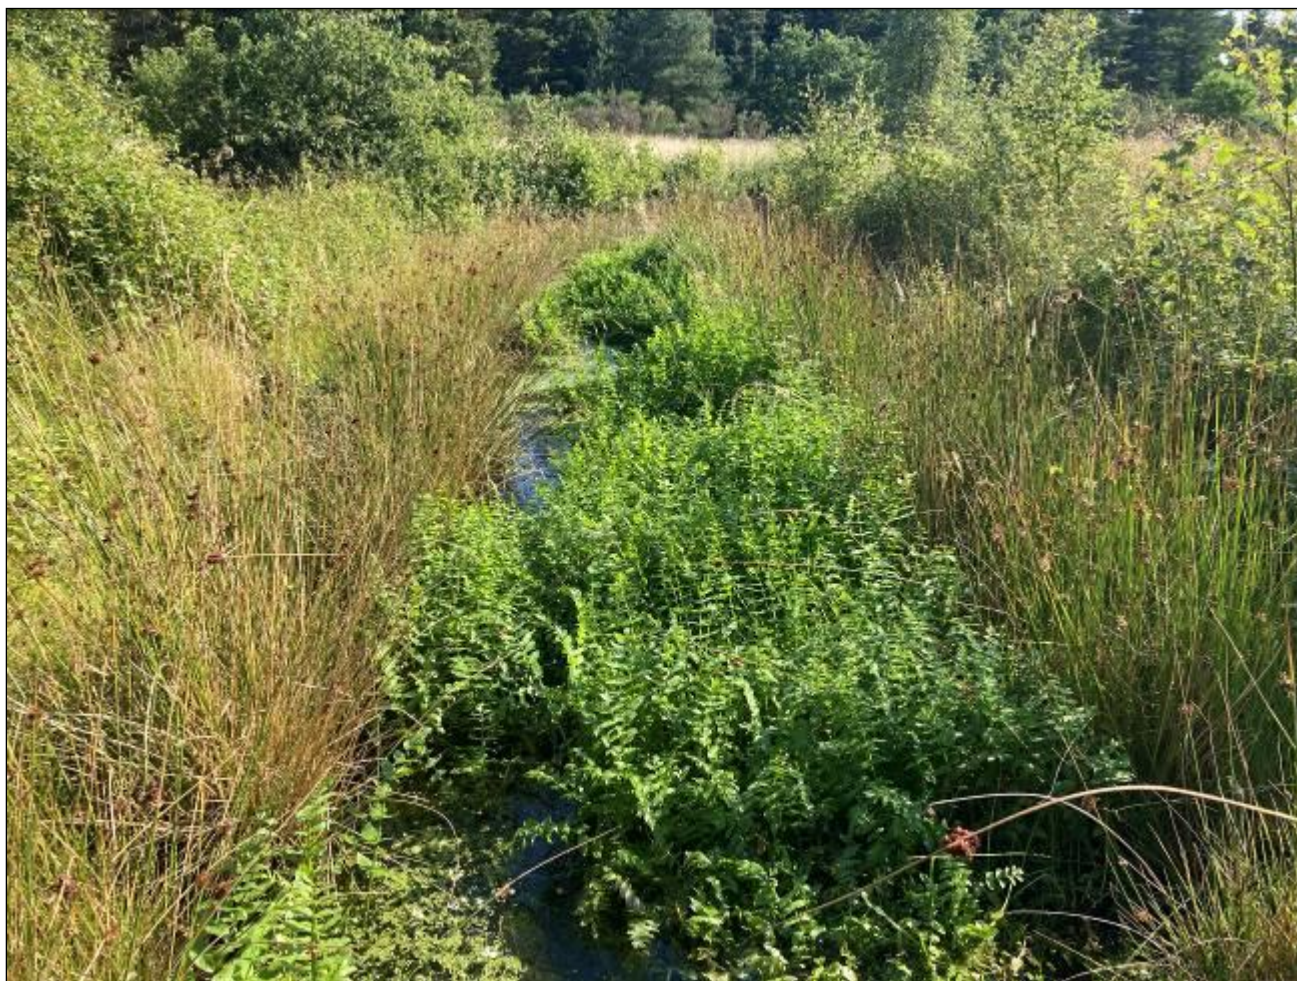
**St.22000508 (7):** Her i Kærgård Bæk blev der el-fisket 1 gang på en 50m lang strækning. Vandet var klart og strømmen var svag. Bundforhold: Blød, sandet og gruset. Gruset var tilsandet. Vandplanter dækkede 50 % af vandløbet. Af vandplanter var der vandranunkel sp., vandstjerne sp., sideskærm (smalbladet mærke) og andemad sp.

El-befiskningen viste 1 stk. etårslaks, 1stk. ørredyngel, 3-pigget hundestejle og observation af flere lampretter.

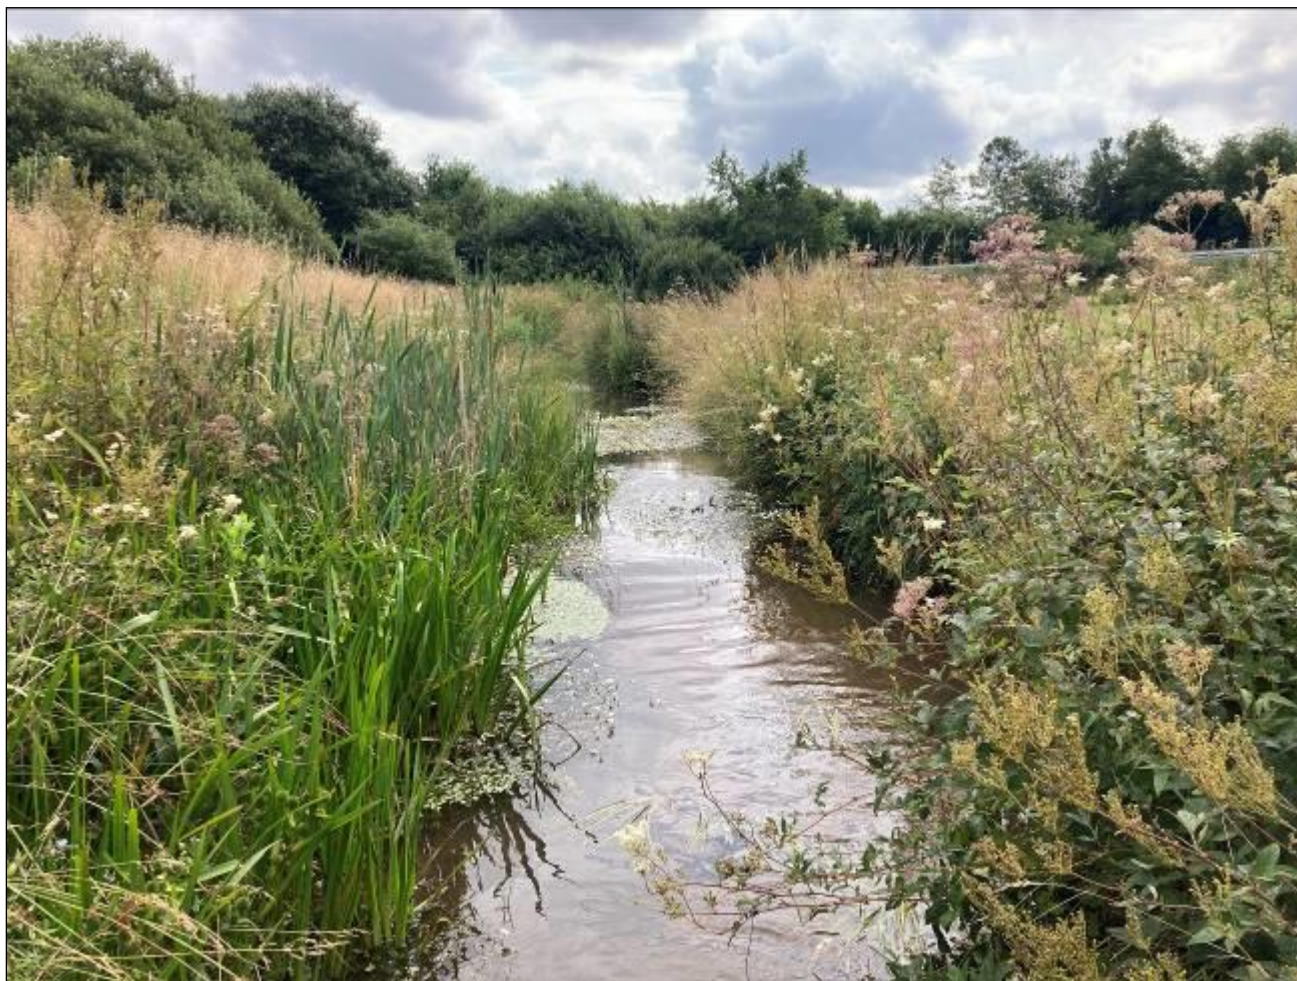
**St.22000750 (10):** I Hestbjerg bæk blev der el-fisket 1 gang på en 50 m lang strækning. Vandet var klart og strømmen var svag. Bundforhold: Blød og sandet. Vandplanter dækkede 50% af vandløbet. Af vandplanter var der vandranunkel sp., vandstjerne sp., sideskærm (smalbladet mærke), pindsvineknop sp., manna sødgræs og dunhammer.

El-befiskningen viste 2 stk. etårs ørreder, 1 stk. gedde og 3-pigget hundestejle.

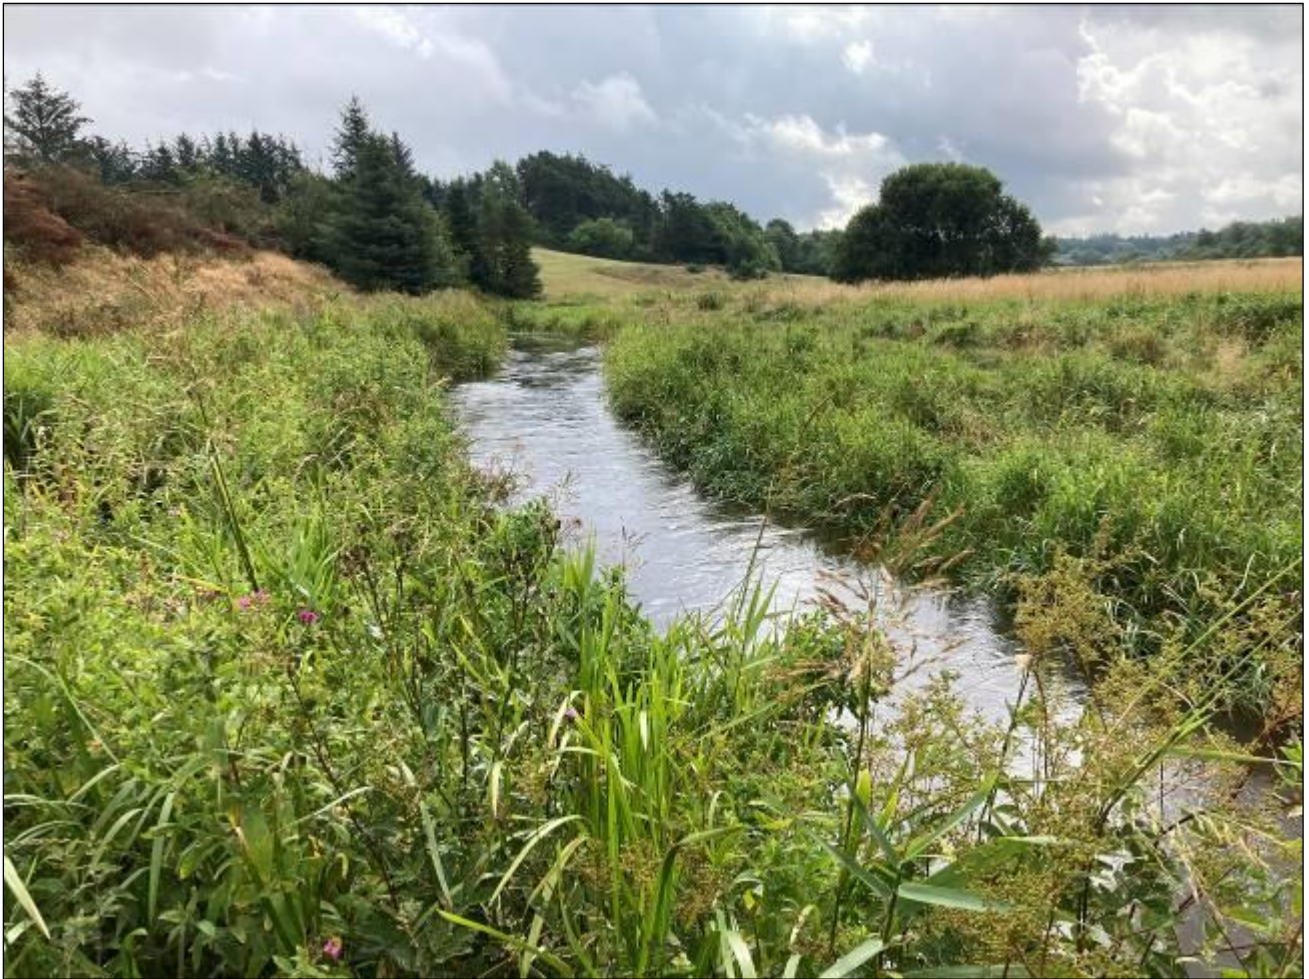
**St. 22001248 (st. 11 ca. 9,2 km opstrøms udløb i Storå):** Her blev der el-fisket 2 gange på en 50 meter lang strækning. Vandet var uklart efter regn og strømmen var god til frisk. Bundforhold: Sandet og gruset. Vandplanter dækkede 25% af vandløbet. Af vandplanter var der vandranunkel sp.

El-befiskningen viste ørreder og laks. En af de større ørreder var 39 cm lang. De registrerede laks fordelte sig i årgange med den længste laks på 14 cm.
